Agencija za istraživanje nesreća u zračnom, pomorskom i željezničkom prometu  
Odjel za istrage nesreća u željezničkom prometu

## **KONAČNO IZVJEŠĆE**

**Iskliznuće teretnih vagona predviđenih za kasaciju  
prilikom manevriranja na kolodvoru Zagreb Ranžirni,  
12. listopada 2017.**

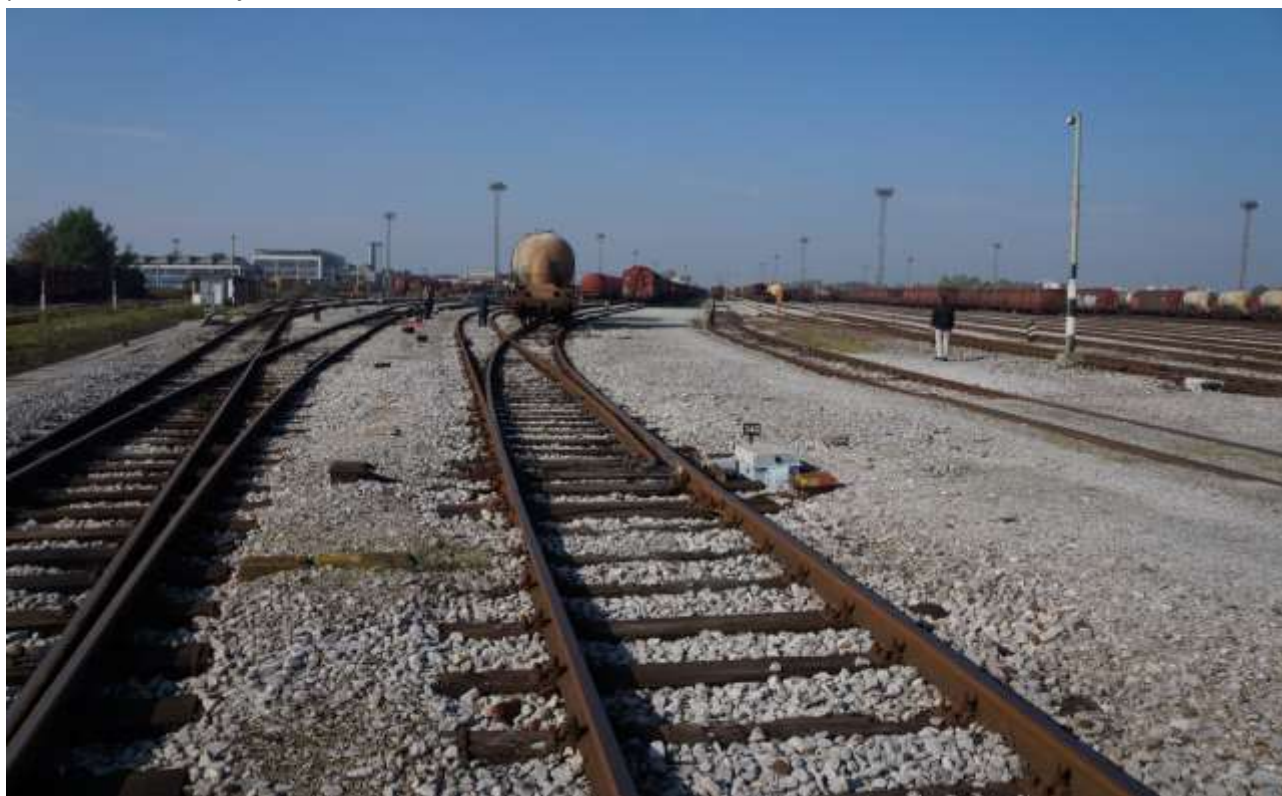
Do iskliznuća je došlo na pruzi oznake M402 u položaju 004+315 KM nakon prelaska manevarskog sastava preko skretnice broj 340.

**Slika 5. – Opći snimak iskliznuća, Zagreb RK (izvor slike: AIN )**

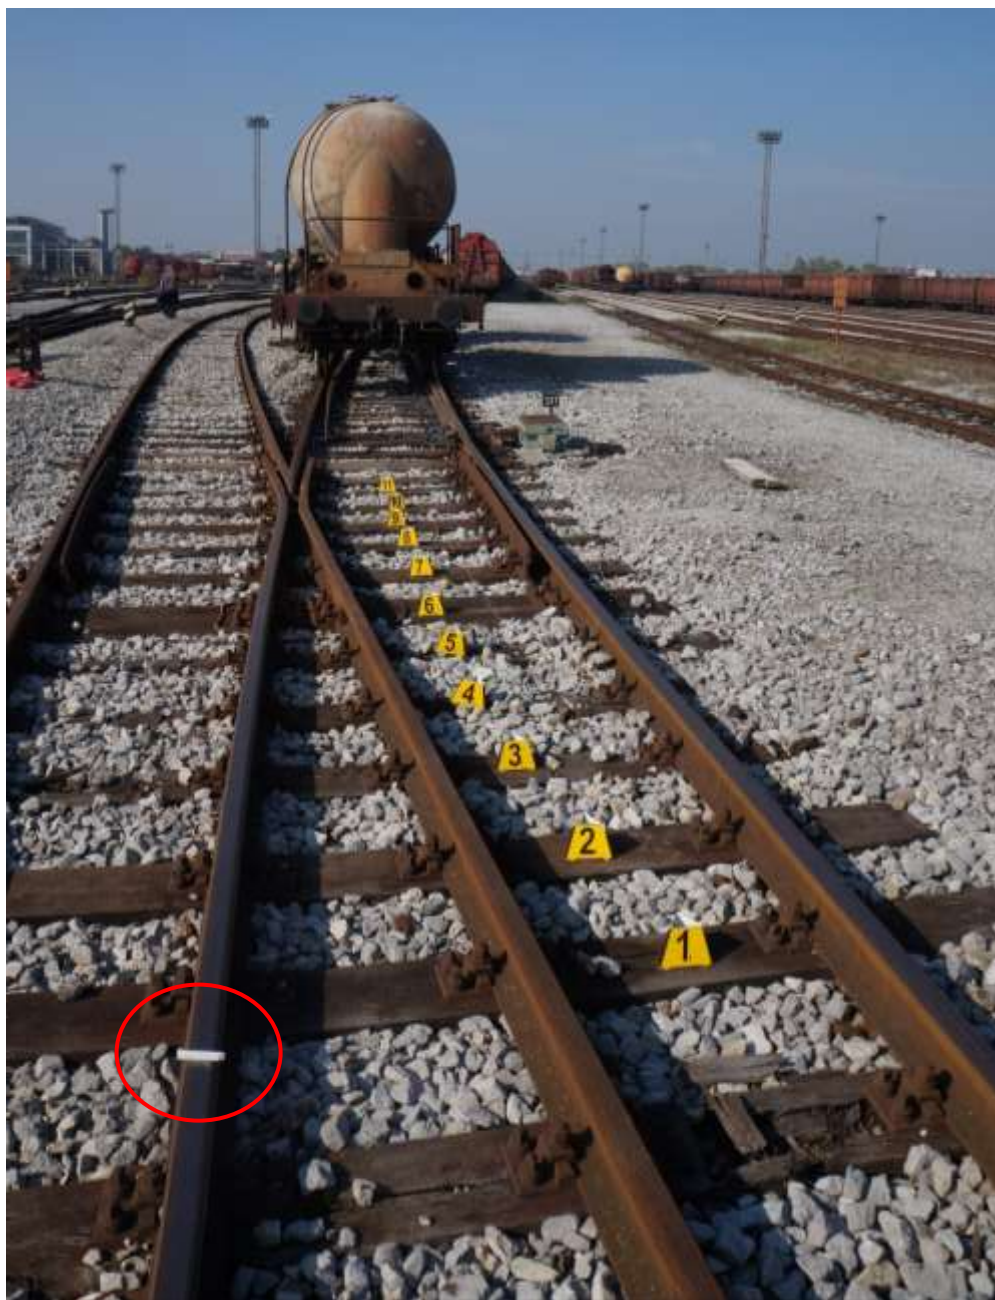
**Slika 6. – Mjesto iskliznuća (izvor slike: AIN )**

Od mjesta prvog traga iskliznuća do mjesta zaustavljanja manevarski sastav je prošao oko 24m. Nakon pregleda tragova obavljeno je mjerenje geometrije kolosijeka i pregled stanja kolosijeka prije mjesta iskliznuća i na samom mjestu iskliznuća.

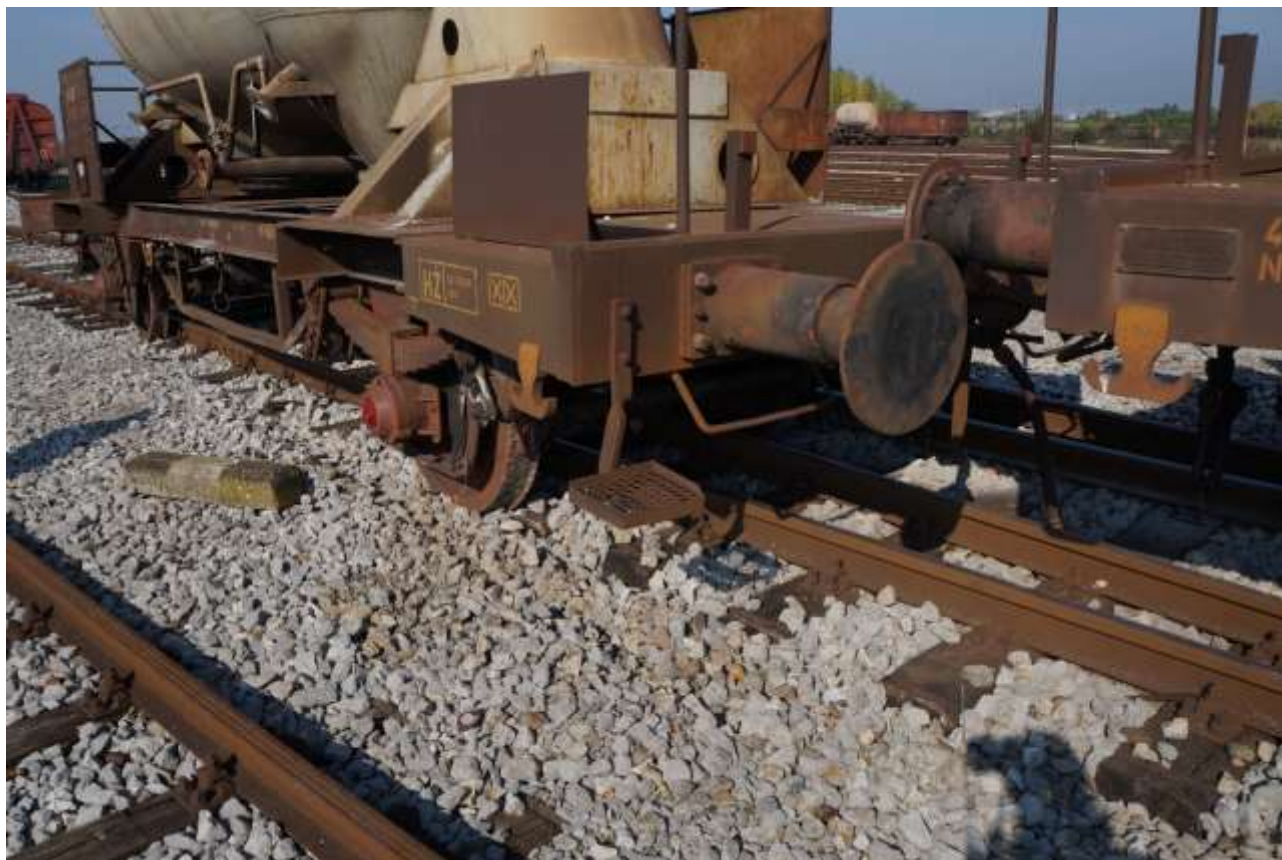
Iskliznuli teretni vagon serije Uckk-z broj 41 78 9003 048-5 bio je olistan crvenom listicom oznake TV-1 „Ostaje u mjestu“, također i treći vagon u smjeru guranja serije Uckk-z broj 41 78 9003 078-2 bio je olistan crvenom listicom oznake TV-1 „Ostaje u mjestu“. Prvi vagon serije Uckk-z guranog manevarskog sastava se nakon iskliznuća otkvačio i nastavio se slobodno kretati, te se zaustavio oko 90 metara dalje od iskliznulog vagona.

Slika 8. Iskliznuli teretni vagon (Izvor AIN)

Vagoni navedeni u rasporedu manevriranja EPS-7 br 171. nisu imali nikakva tehnička ograničenja oko procesa manevriranja, dok su tri teretna vagona serije Uckk-z koja su se nalazila na zadanom manevarskom putu, bila olistana crvenom listicom oznake TV-1 „Ostaje u mjestu“ uz opis kvara („Iz depoa u depo, ugrađene osovine s proširenim kotačima“).

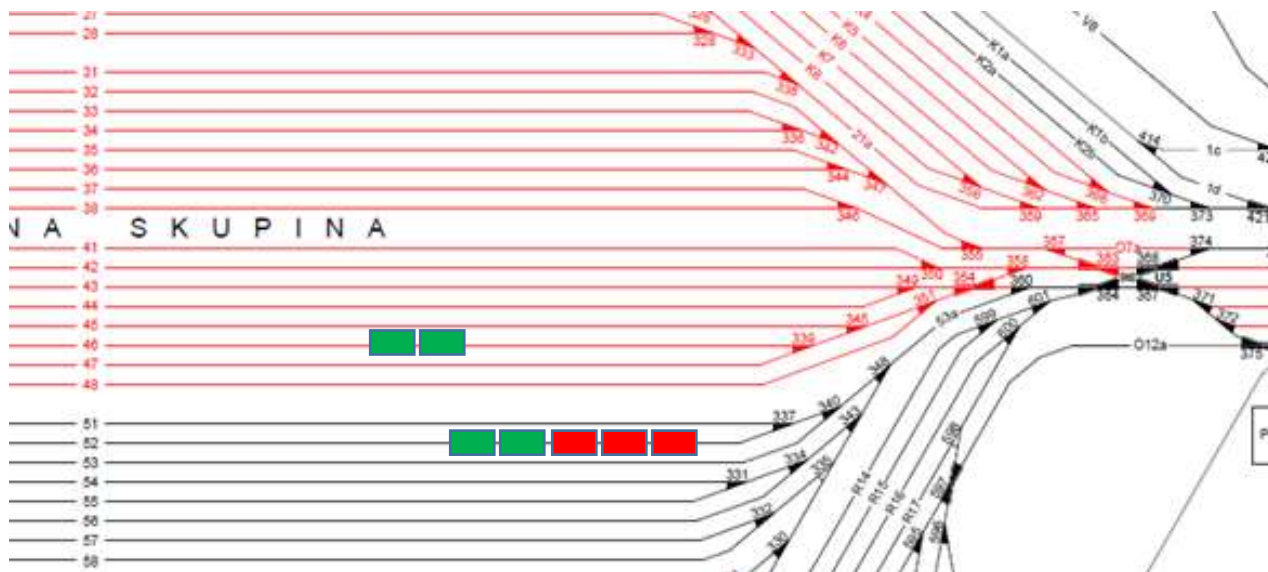
Manevristi dodaju postojećem manevarskom sastavu teretne vagone serije Uckk (bez obzira što su isti olistani sa TV-1) i teretne vagone serije Sgnss-z., te započinju manevriranje sa sastavom u smjeru prema skretnici 340 (Slika br. 9).

Nakon prebacivanja dva vagona serije Sgnss-z na kolosijek S-46 manevarski sastav od šest teretnih vagona vraća se istim putem natrag kako bi vratili na kolosijek S-52 tri vagona serije Uckk-z (vagone olistani crvenom listicom oznake TV-1 „Ostaje u mjestu“). Te neposredno nakon prelaska manevarskog sastava preko skretnice broj 340 dolazi do iskliznuća petog vagona broj 41 78 9003 048-5 u pravcu guranja. Šesti vagon u pravcu guranja se otkvačuje i nastavlja se slobodno kretati po kolosijeku S-52, te se zaustavlja oko 90 metara dalje od iskliznulog vagona.
