Agencija za istraživanje nesreća u zračnom,  
pomorskom i željezničkom prometu  
10000 Zagreb, Ivana Šibla 9-11

## **ZAVRŠNO IZVJEŠĆE**

### **O OZBILJNOJ NEZGODI ZRAKOPLOVA SAVANNAH VG, S5-NKL KOJA SE DOGODILA DANA 29. PROSINCA 2013. U MJESTU GORNJI ČEMEHOVEC**

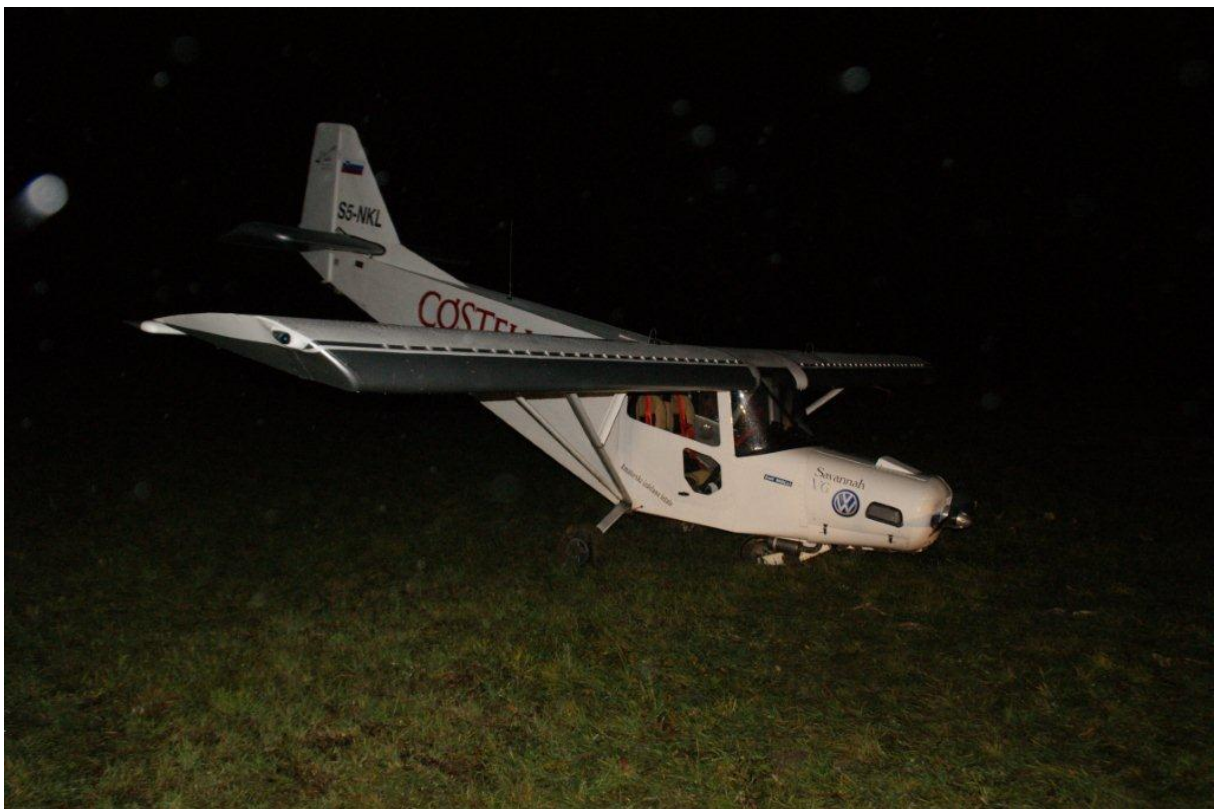
Pregledom zrakoplova utvrđeno je mehaničko oštećenje u obliku savijanja prednje noge i donje strane lonca ispušnog sustava te oštećenja kućišta filtra zraka.

Slika 1 Opći snimak predmetnoga zrakoplova

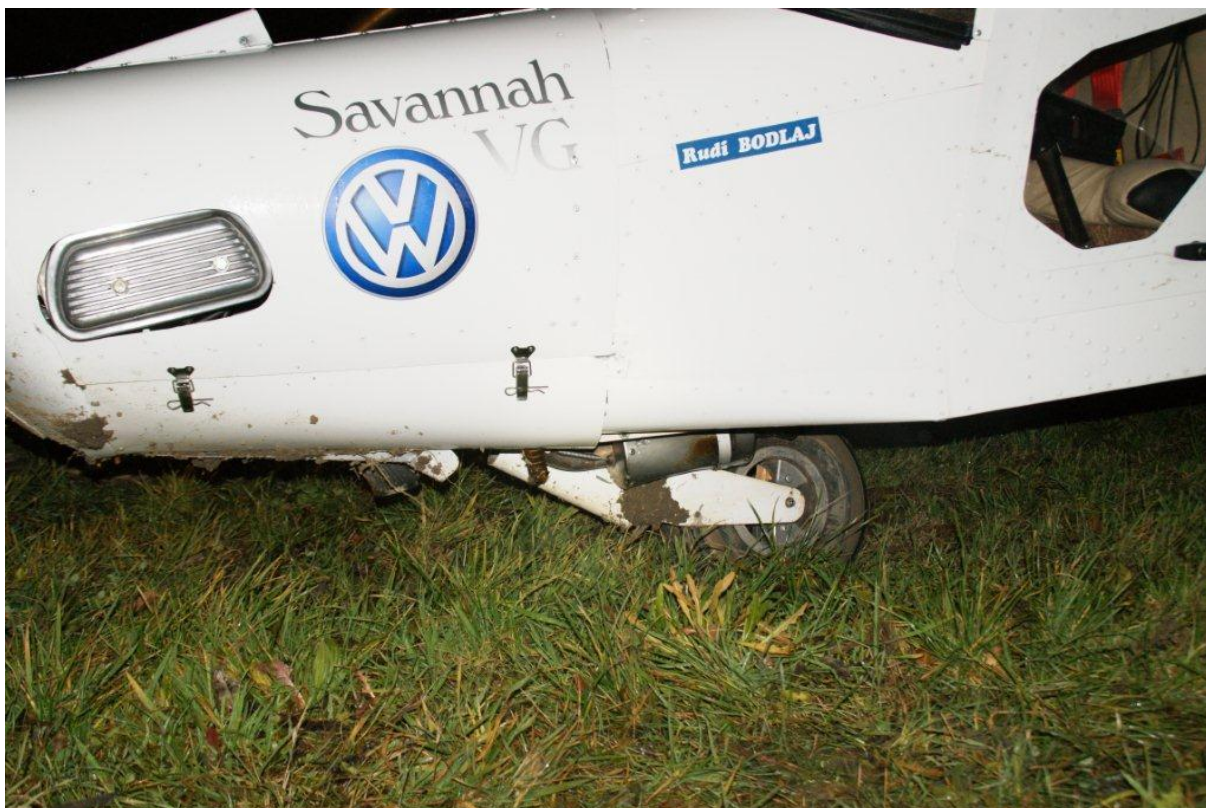
Položaj elise zrakoplova pokazuje da je u trenutku udara prednjeg dijela zrakoplova u tlo motor bio ugašen.

Slika 2. Bliži snimak prednjeg dijela zrakoplova

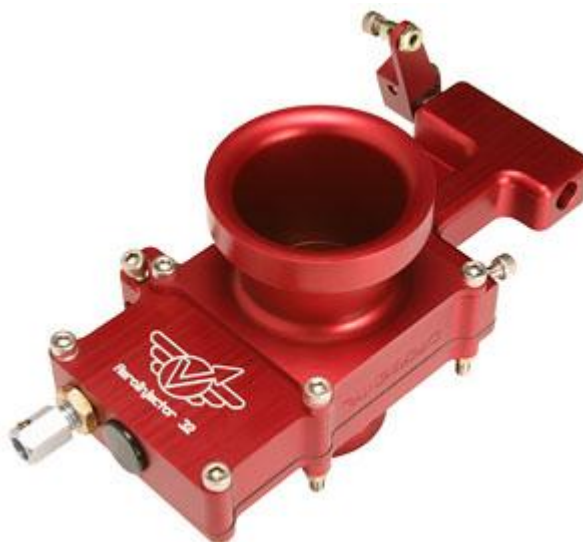
Pregledom motora utvrđeno je da se radi o motoru marke Aeroconversions, tip Aerovee 2.1 koji je opremljen uređajem za dovod goriva marke Aeroconversions tip AeroInjector. Uređaj predstavlja modificirani oblik rasplinjača, a u predmetnom zrakoplovu nalazio se iza motora na donjim pozicijama. Uređaj je potpuno mehanički, nema predviđeno grijanje.

Slika 5 Rasplinjač na predmetnom zrakoplovu

Proizvođač predmetnog karburatora (tvrtka 'Aeroconversions', model 'AeroInjector'), navodi kako taj model karburatora nije sklon zaleđivanju. Radi se o TBI (Throttle Body Injector) karburatoru koji nema plovak, niti leptir ventil za regulaciju protoka. Ventil TBI karburatora se ne zakreće, već se uvlači u tijelo karburatora, a nalazi se ispred točke ulaska goriva u karburator obzirom na smjer strujanja zraka, odnosno smjese. Kako iza točke ulaska goriva dolazi do značajnog pada temperature uslijed isparavanja goriva i pada tlaka, područje mogućeg zaleđivanja nalazi se iza točke ulaska goriva u karburator. Kritični element u pogledu zaleđivanja kod klasičnih karburatora je ventil za regulaciju protoka, koji se nalazi iza točke ulaska goriva. Kako je kod TBI karburatora ventil za regulaciju smješten ispred točke ulaska goriva gdje još ne dolazi do značajnog pada temperature, ovaj tip karburatora znatno je manje sklon problemima sa zaleđivanjem.

Praksa, međutim, pokazuje da niti TBI karburatori nisu sasvim imuni na probleme sa zaleđivanjem. Led se može formirati i u cijevima kojima se nakon karburatora smjesa dovodi u motor. Stoga neki proizvođači izričito navode da, iako su TBI karburatori daleko manje skloni problemima sa zaleđivanjem od klasičnih, bez grijanja karburatora ne može se jamčiti otpornost na zaleđivanje.

Motor zrakoplova nema grijanje karburatora.

Obzirom na trajanje leta i vremenske uvjete tijekom leta, može se pretpostaviti da je najvjerojatniji uzrok ove ozbiljne nezgode let zrakoplovom koji nema grijanje karburatora u uvjetima zaleđivanja karburatora. Zaleđivanje karburatora može dovesti do gašenja motora tijekom leta zrakoplova.

1. Pilotima zrakoplova s klipnim motorima koji dovod goriva imaju preko TBI karburatora bez grijanja, da obrate pozornost na mogućnost zaleđivanja TBI karburatora.
2. Agenciji za civilno zrakoplovstvo Republike Slovenije da izvrši nadzor nad dokumentacijom predmetnog zrakoplova.
3. Proizvođaču predmetnog karburatora, tvrtki 'AeroConversions', da revidira svoje preporuke za instalaciju i održavanje karburatora 'AeroInjector', kao i podatke koje daje o istom karburatoru.

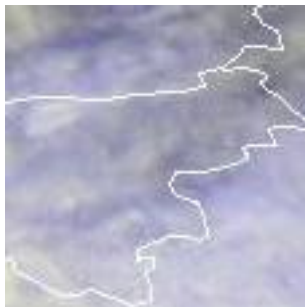
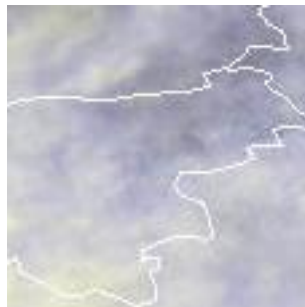
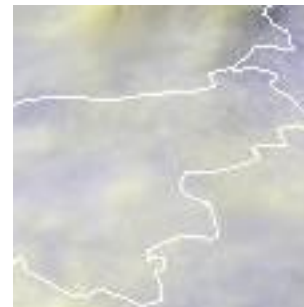
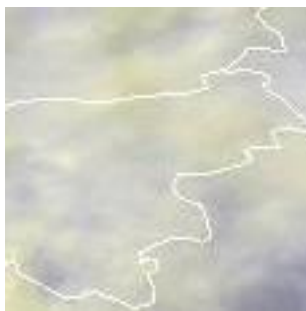
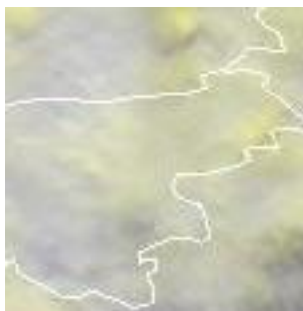
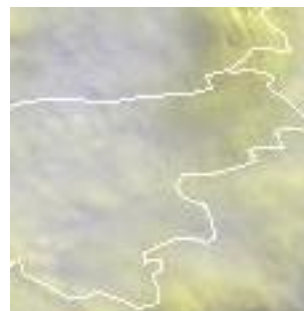
Iz satelitskih slika je vidljivo kako je tijekom jutra i ranog prijepodneva nad područjem nezgode bilo naoblake i to niske, srednje i visoke. To ukazuje na povećanu vlažnost zraka u vrijeme kada se desila ozbiljna nezgoda.

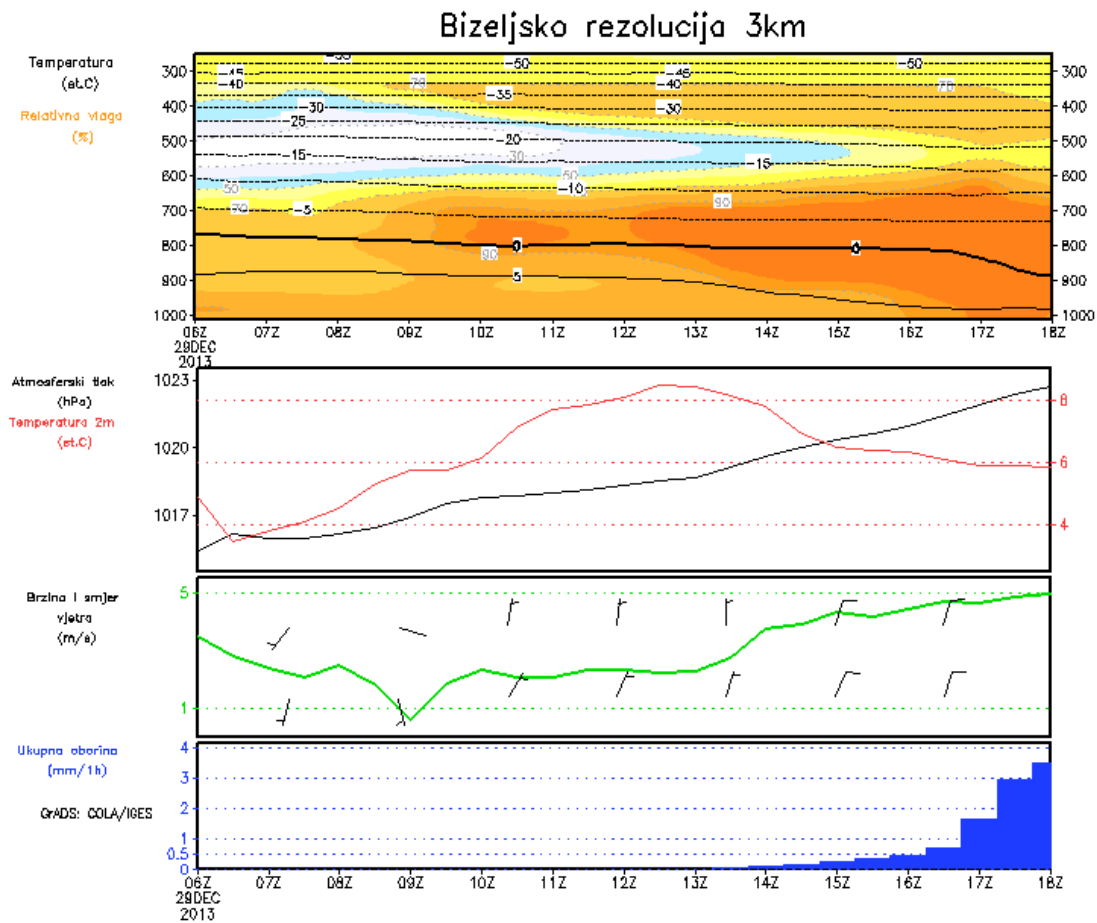
Iz meteograma napravljenog za lokaciju gdje je došlo do otkaza motora je vidljivo kako je na visini leta relativna vlažnost bila između 70 i 90%, a temperatura oko 5°C što se poklapa s mjerenim podacima na postaji Puntijarka.

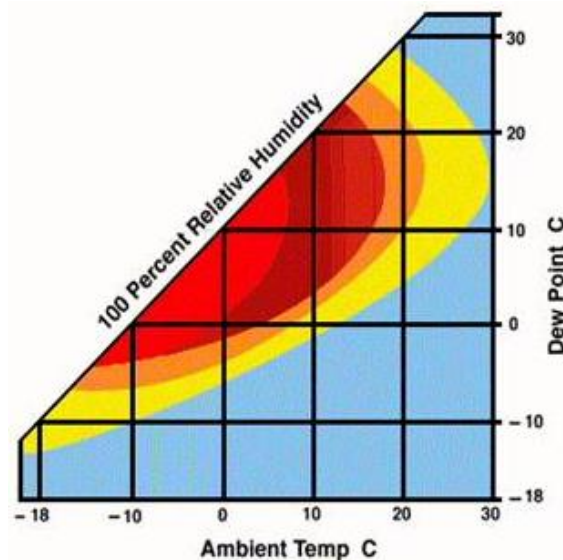
Prema raspoloživim podacima temperature i rosišta u vrijeme i na visini leta, može se uzeti kako je vjerojatnost zaleđivanja karburatora bila visoka i ekstremno visoka.
