Agencija za istraživanje nesreća u zračnom, pomorskom i željezničkom prometu
Odjel za istrage nesreća u zračnom prometu

ZAVRŠNO IZVJEŠĆE

O NESREĆI ZRAKOPLOVA VIPER SD-4, REG. OZNAKA OM-M901

Aerodrom Vrsar, 20. listopada 2012.

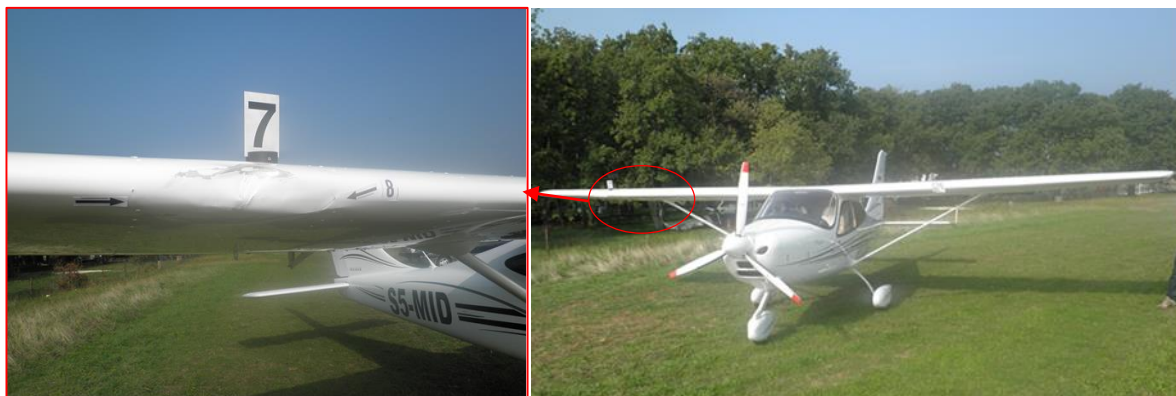
Slika 2. Oštećenja zrakoplova S5-MID

Na zrakoplovu S5-MID utvrđena su mehanička oštećenja na napadnom rubu desnog krila i na donjoj strani desnog krila te na prednjoj strani upornice desnog krila. (Slika 2.)

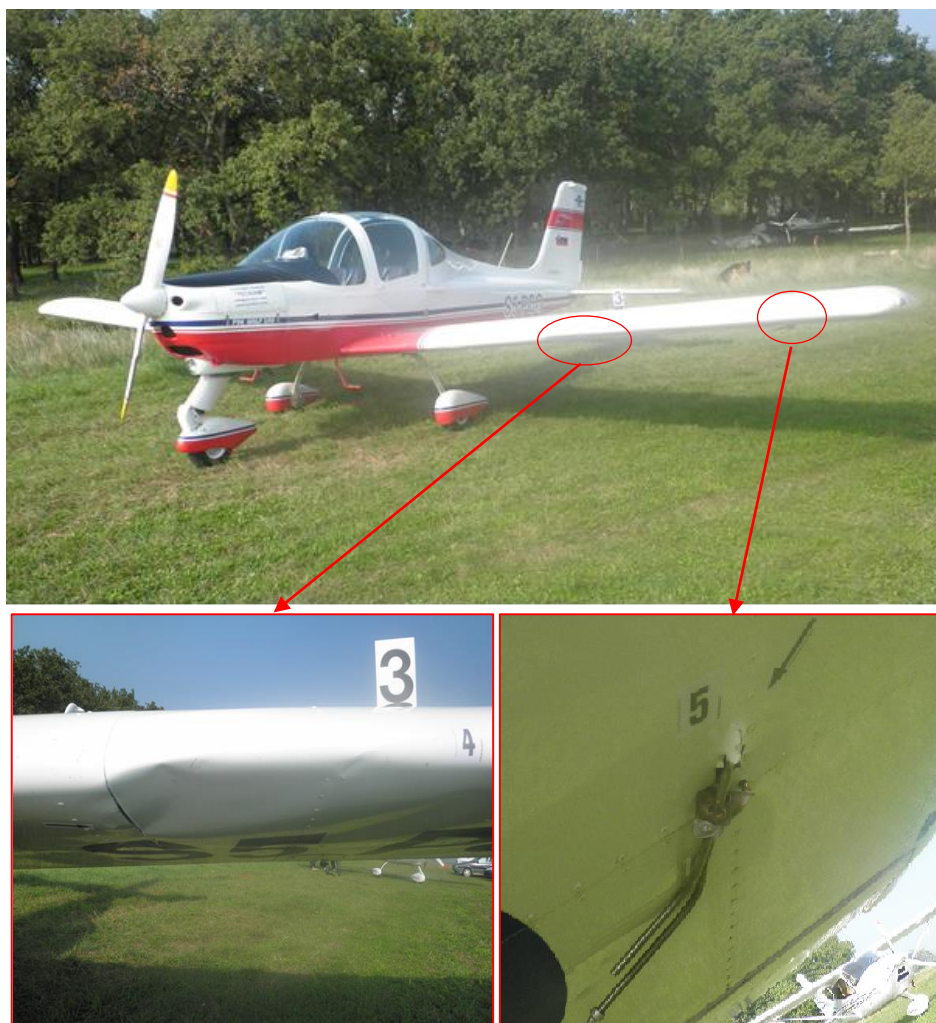
Slika 3. Oštećenja zrakoplova S5-PCO

Na zrakoplovu S5-PCO utvrđena su oštećenja na lijevom krilu:

- udubljenja na prednjem napadnom rubu krila i donjaci krila.
- savijena pitot-cijev sa donje strane krila
- udubljenja i oguljena boja na lijevoj bočnoj strani stražnjeg dijela trupa.
