PRIVREMENA IZJAVA

**O NESREĆI AVIONA
Lake LA-4-200, 9A-DLA**

Resnik kod Splita, 25. lipnja 2015.

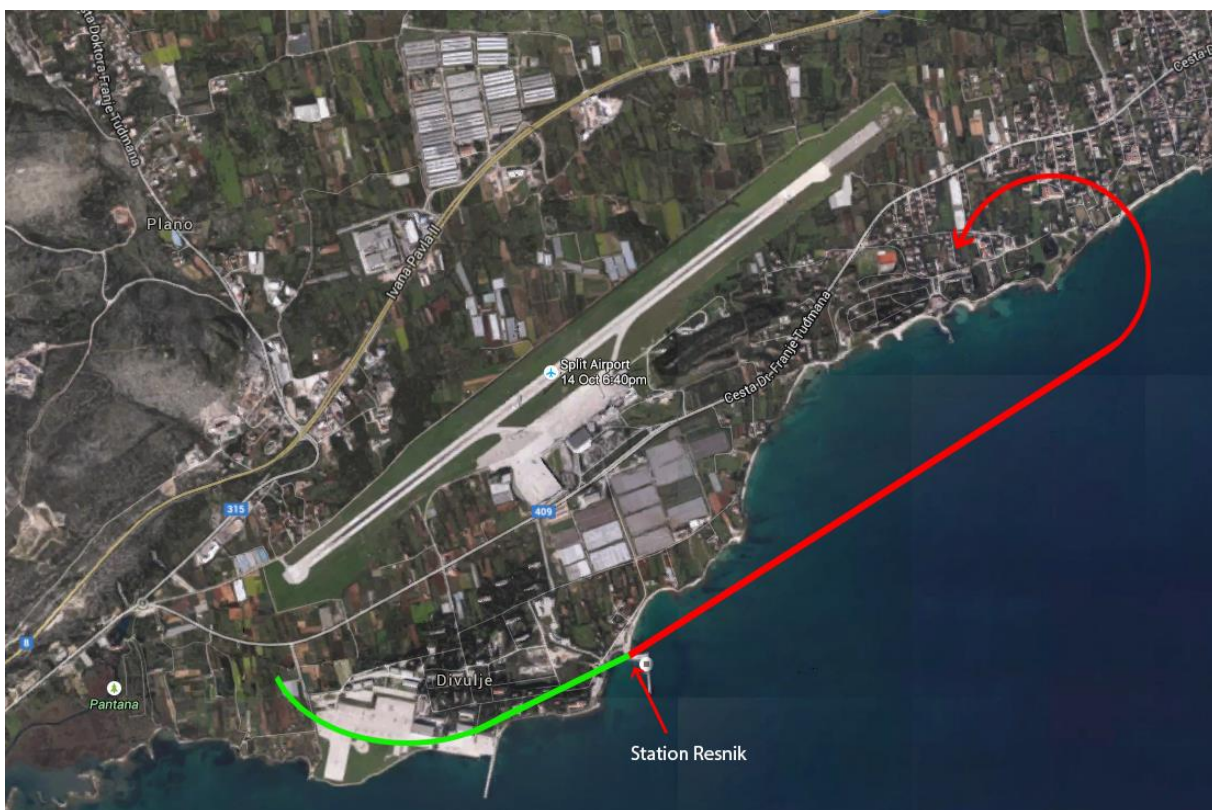
Slika 2. – skica putanje leta 9A-DLA

Temeljem svjedočenja očevica, također pilota, načinjena je skica leta (Slika 2). Dio putanje leta zrakoplova s normalnim radom motora označen je zelenom, a dio putanje nakon prestanka rada motora označen je crvenom bojom. Procijenjena visina zrakoplova u trenutku prestanka rada motora, prema izjavi očevica, bila je 700 – 800 ft (213 – 244 m).

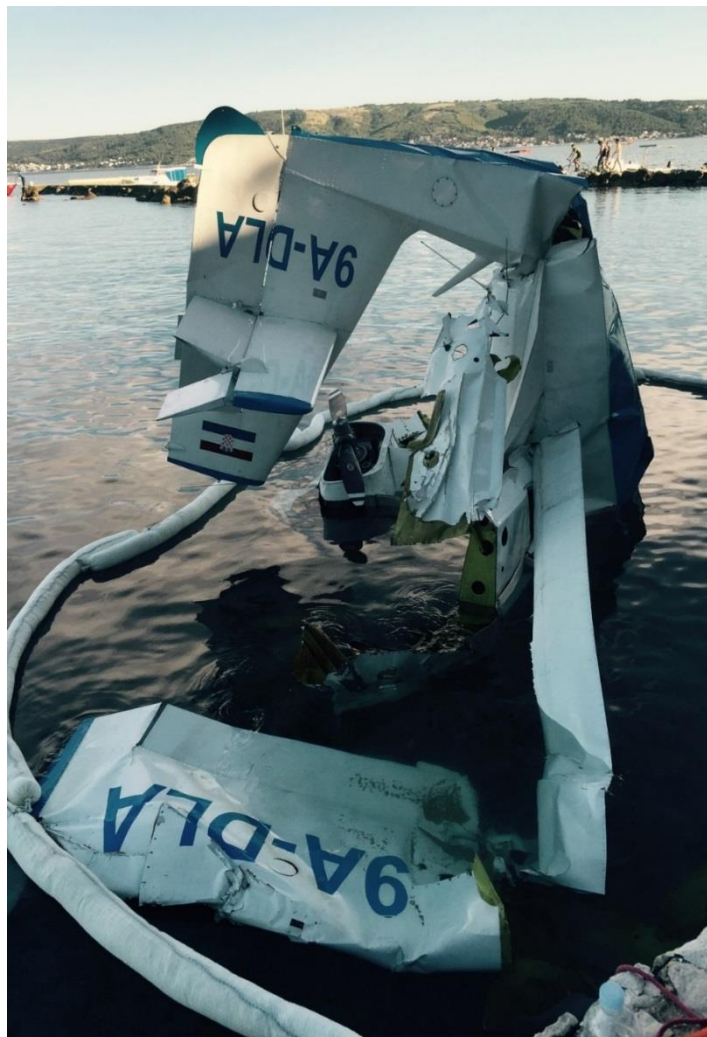
Slika 3. Olupina zrakoplova 9A-DLA na mjestu nesreće

U ovoj je nesreći zrakoplov 9A-DLA potpuno uništen. Avion je pao u plitko more neposredno uz obalu i ostao ležati u vodi dubine oko jedan metar.

Prilikom pada, 9A-DLA je potpuno uništen. Ostao je ležati u plitkoj morskoj vodi dubine oko 1 m. Motor zrakoplova bio je djelomično uronjen u vodu. Na mjestu nesreće se osjetio jak miris avionskog benzina. Vatrogasci su zaštitnim plutačama okružili mjesto nesreće radi zaštite okolnog prostora od zagađenja. Nije došlo do požara.
