Agencija za istraživanje nesreća i
ozbiljnih nezgoda zrakoplova

ZAVRŠNO IZVJEŠĆE
ZRAKOPLOVNE NESREĆE
MOTORNIM ZMAJEM

26. travnja 2009.

NA REGISTRIRANOM LETJELIŠTU „SOPOT“ VINKOVCI

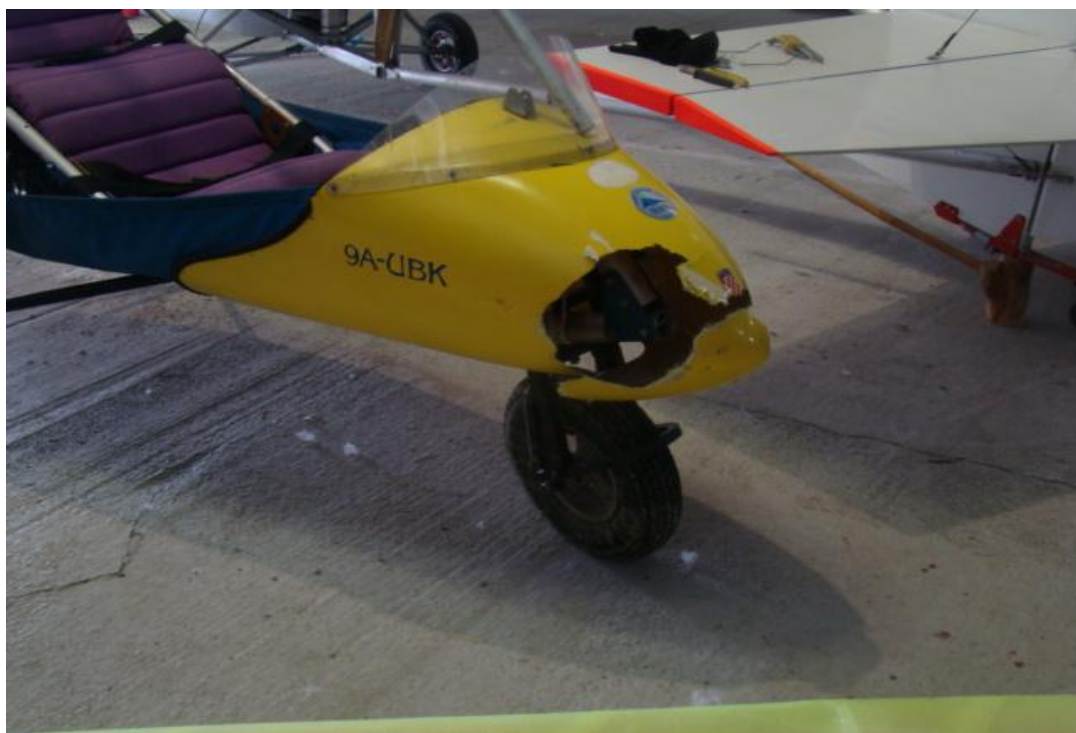
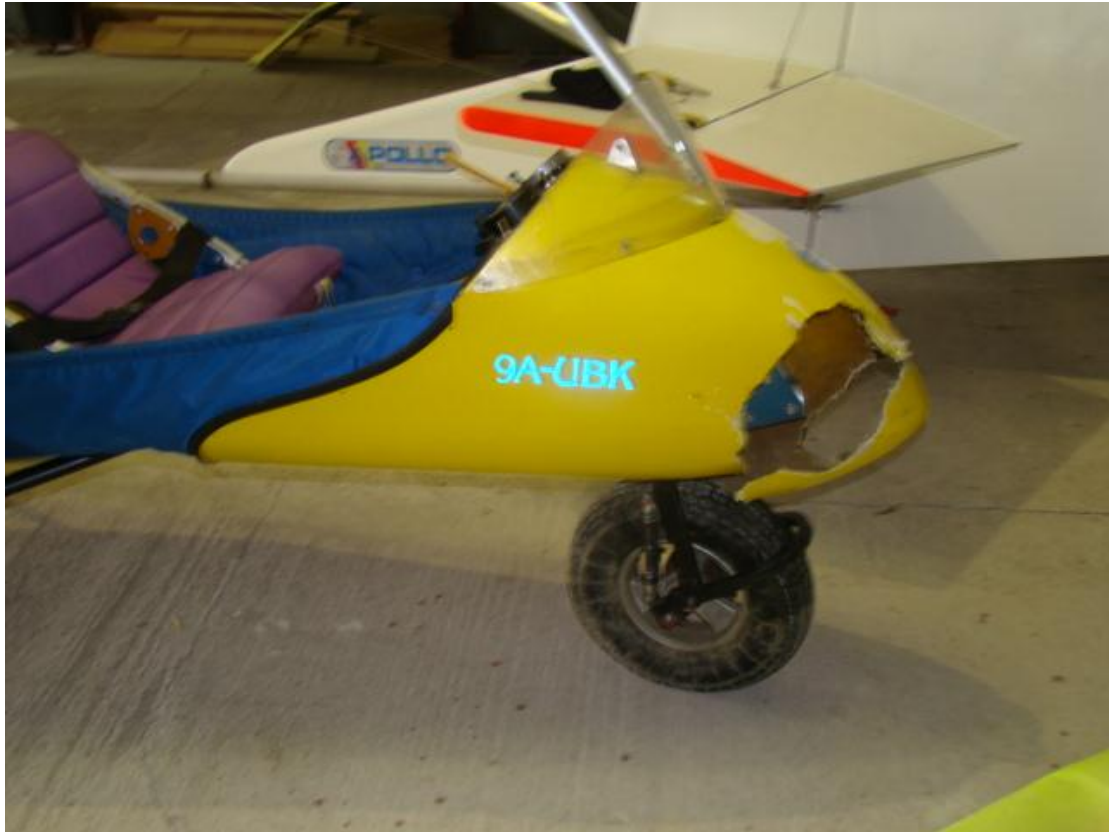
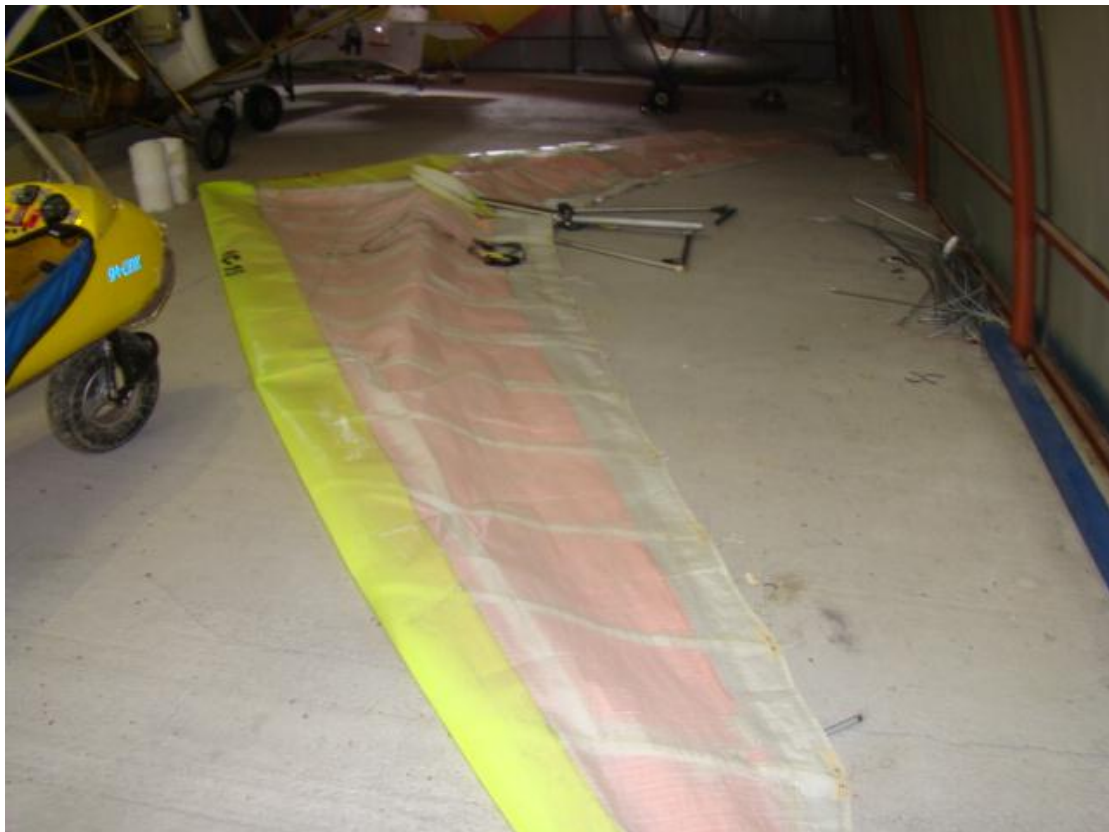
- Na trokolici zrnaja nastala su manja oštećenja
- Na krilu motornog zrnaja nastala su znatna oštećenja i nije preporučljivo isto popravljati

Isključivi uzrok nesreće je ljudski faktor, letenje iznad dozvoljenih brzina za motorni zrnaj APOLLO.

Agencija za istraživanje nesreća i ozbiljnih nezgoda zrakoplova daje slijedeće preporuke Zrakoplovnoj inspekciji, Agencije za civilno zrakoplovstvo da na temelju svojih ovlasti obavi inspeksijski nadzor nad zrakoplovnim klubom „Vrabac“ Vinkovci.
