Agencija za istraživanje nesreća i
ozbiljnih nezgoda zrakoplova
10000 Zagreb, Prisavlje 14

SAŽETAK ZAVRŠNOG IZVJEŠĆA

O OZBILJNOJ NEZGODI PADOBRANOM

NA ZRAČNOM PRISTANIŠTU SINJ

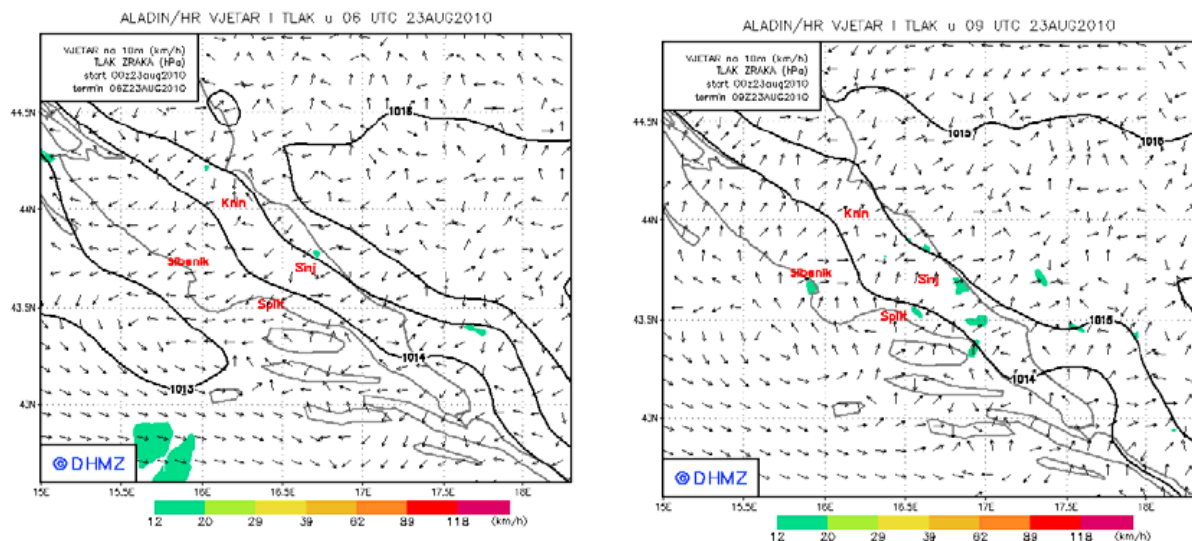
Prognoštička polja tlaka zraka (hPa) i srednje 10-min brzine vjetra (km/h) za šire područje ozbiljne nezgode (Slika 1.) pokazuju da se u promatranom razdoblju tlak zraka nalazio u granicama normalnog ili malo sniženog tlaka, a isto tako je vidljivo da se nije značajno mijenjao. Na postaji Split-Marjan na kojoj postoji automatska meteorološka postaja koja mjeri tlak zraka, tlak zraka je prvo lagano rastao da bi oko 10 sati (08 UTC) počeo stagnirati, a nakon toga i polagano padati. Tlak zraka se u promatranom 6-satnom razdoblju promijenio za manje od 1 hPa što znači da nije bilo brzih poremećaja u atmosferi. Isto tako iz Slike 1. slijedi da je puhao slab vjetar koji je tek u poslijepodnevним satima malo pojačao.

Slika 1. Polje tlaka zraka svedenog na srednju razinu mora (hPa) te polje prizemnog vjetra (km/h) za šire područje ozbiljne nezgode za termine 8 i 11 sati lokalno (06 i 09 UTC) 23. kolovoza 2010. dobiveno mezoskalskim modelom Aladin, start modela u 00 UTC. Na kartama su prikazani položaji meteoroloških postaja čiji su podaci korišteni u analizi te mjesto nezgode padobranca.
