Agencija za istraživanje nesreća i
ozbiljnih nezgoda zrakoplova
10000 Zagreb, Prisavlje 14

SAŽETAK ZAVRŠNOG IZVJEŠĆA
O OZBILJNOJ NEZGODI HELIKOPTERA
ALOUETTE II – SE 313 B
KOJA SE DOGODILA DANA
18. KOLOVOZA 2011.
POKRAJ VODICA

Model	Proizvođač:	SUD AVIATION
	Tip i model:	ALOUETTE II – SE 313 B
	Serijski broj:	1841
Država registracije	HRVATSKA	
Mjesto događaja	u blizini mjesta Vodice	
Datum događaja	18. kolovoza 2011.

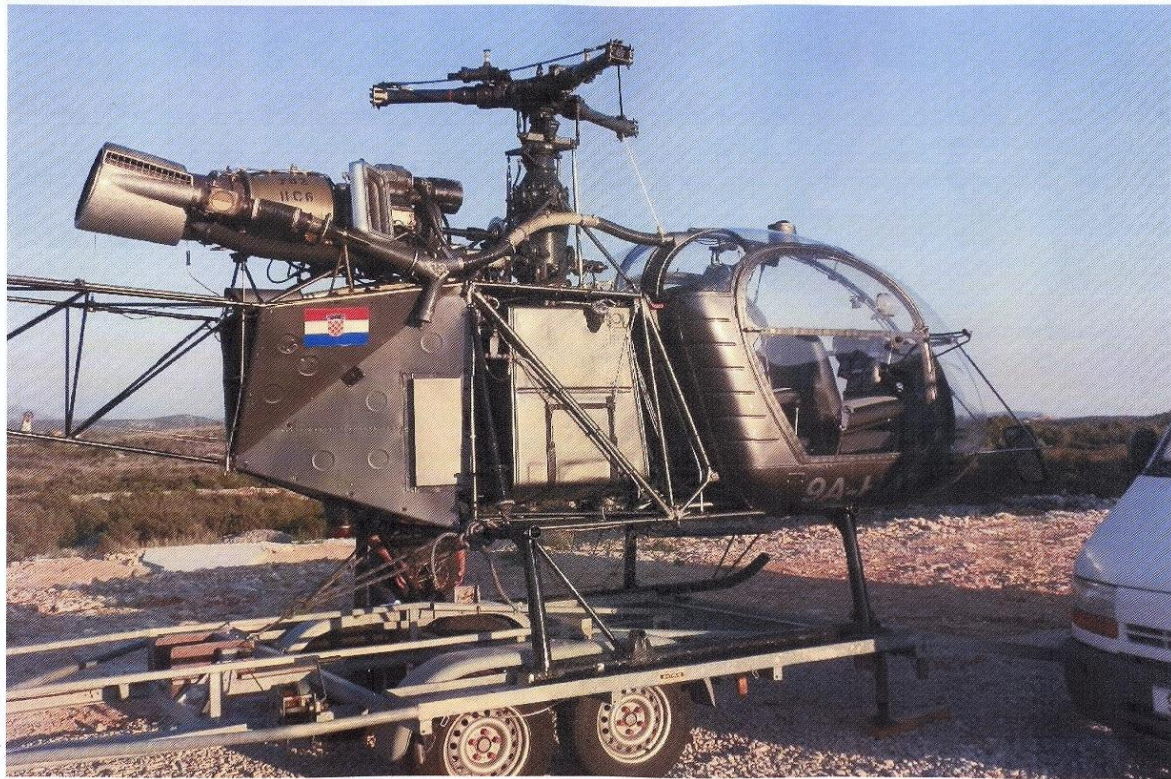
Uslijed grubog dodira s podlogom došlo je do loma prednjeg dijela desne skije. Odlomljeni dio je u letu oštetio oplatu jednog kraka glavnog rotora i rešetku repa.

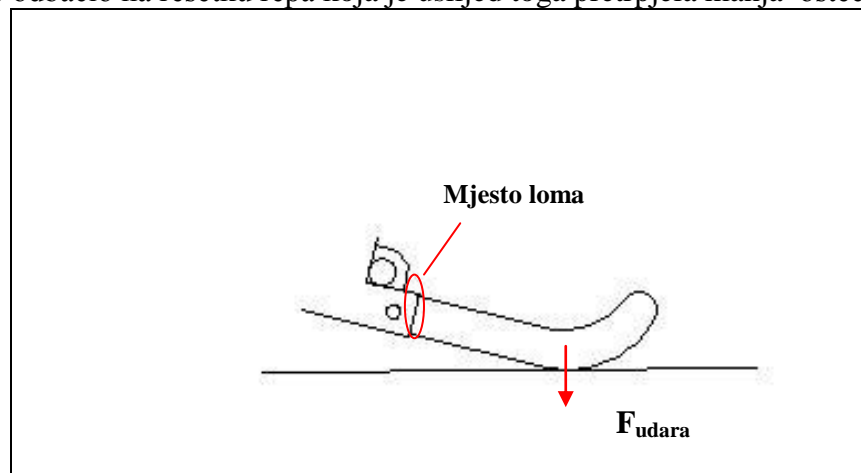
Slika 7.

- Helikopter je već bio natovaren na prikolicu i spreman za prijevoz u servis.
- Krakovi glavnog rotora bili su demontirani i pripremljeni za transport.
- Oštećenja koja su uočena na helikopteru odgovaraju opisu događaja.
- Odlaskom na mjesto događaja pronađeno je mjesto grubog slijetanja koje odgovara opisu događaja.
- Izgled loma upućuje na to da je helikopter prvo dodirnuo tlo s prednjim dijelom desne skije. Prilikom tog dodira došlo je do dinamičkog udara i brzog širenja naprezanja što je pretpostavljamo dovelo do trenutnog loma. Lom se dogodio na spoju skije i nosača gdje je bilo najveće naprezanje tj. na koncentratoru naprezanja (mjestu promjene presjeka). Uslijed loma dio skije je odletio prema gore, udario u krak glavnog rotora koji ga je odbacio na rešetku repa koja je uslijed toga pretrpjela manja oštećenja.

Najvjerojatniji uzrok ove ozbiljne nezgode je nepažnja pilota u završnoj fazi slijetanja.
