Klasa: 343-07/08-01/180  
Ur. broj: 348/1-12-14  
Zagreb, 4. siječnja 2012.

**SAŽETAK  
ZAVRŠNOG IZVJEŠĆA**

**O OZBILJNOJ NEZGODI ZRAKOPLOVA  
PIPER PA-46 310-P,  
REG. OZNAKA „D-EPKO“  
KOJA SE DOGODILA 21. SRPNJA 2008. NA  
UZLETNO SLETNOJ STAZI  
ZRAČNE LUKE SPLIT**

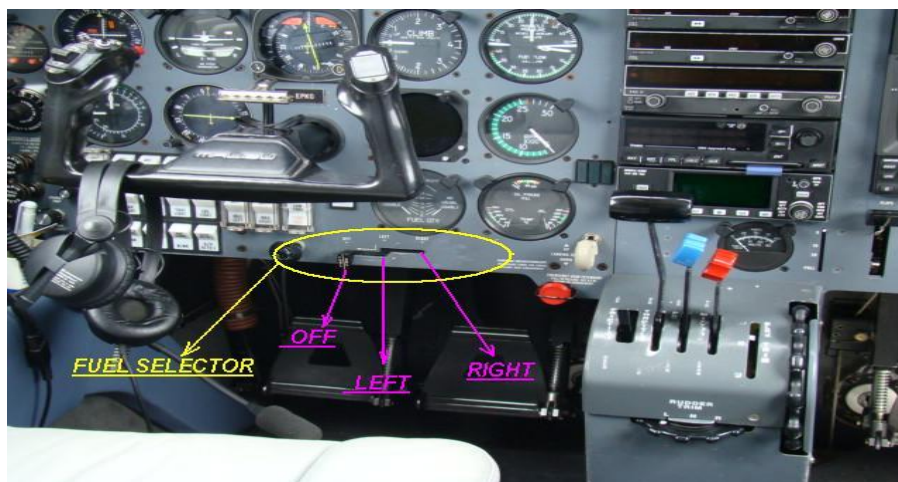
Slika 1.

Prilikom provjera procedura i reakcija pilota ustanovljeni su propusti u proceduri, a naknadnim intervjuom pilot je ustvrdio kako je moguće da je pri prebacivanju ručice goriva (fuel selector), iz pozicije „left“ zabunom prebacio u poziciju „OFF“.

Naime, pilot je na poziciji „Marina“, a pri radnji Approach check list (zbog toga što je desni rezervoar bio puniji od lijevog) htio prebaciti fuel selector sa lijevo na desni, no umjesto toga prebacio je na poziciju OFF i time zatvorio dovod goriva.

S velikom sigurnošću može se zaključiti da je do ozbiljne nezgode došlo zbog krivog postavljanja ručice goriva „fuel selectora“ u poziciju OFF umjesto u poziciju Right za vrijeme prilaza na aerodrom Split, a pilot nije odradio propisanu proceduru zbog male visine kod otkaza motora, odnosno nije provjerio poziciju fuel selectora.
