**SAŽETAK
ZAVRŠNOG IZVJEŠĆA**

ZRAKOPLOVNE NESREĆE PARAJEDRILICOM

5. TRAVNJA 2009.

**NA NEREGISTRIRANOM POLETIŠTU ZA
PARAJEDRILICE KRBAVČIĆI, ISTRA**

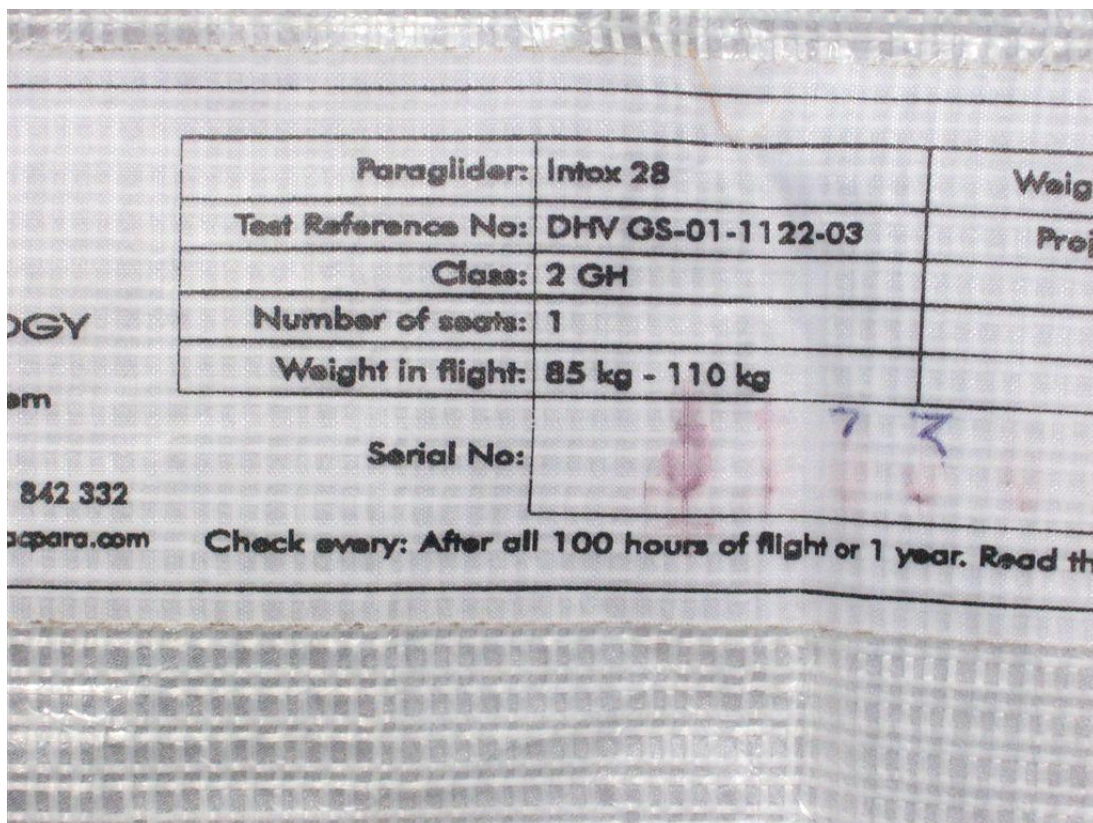
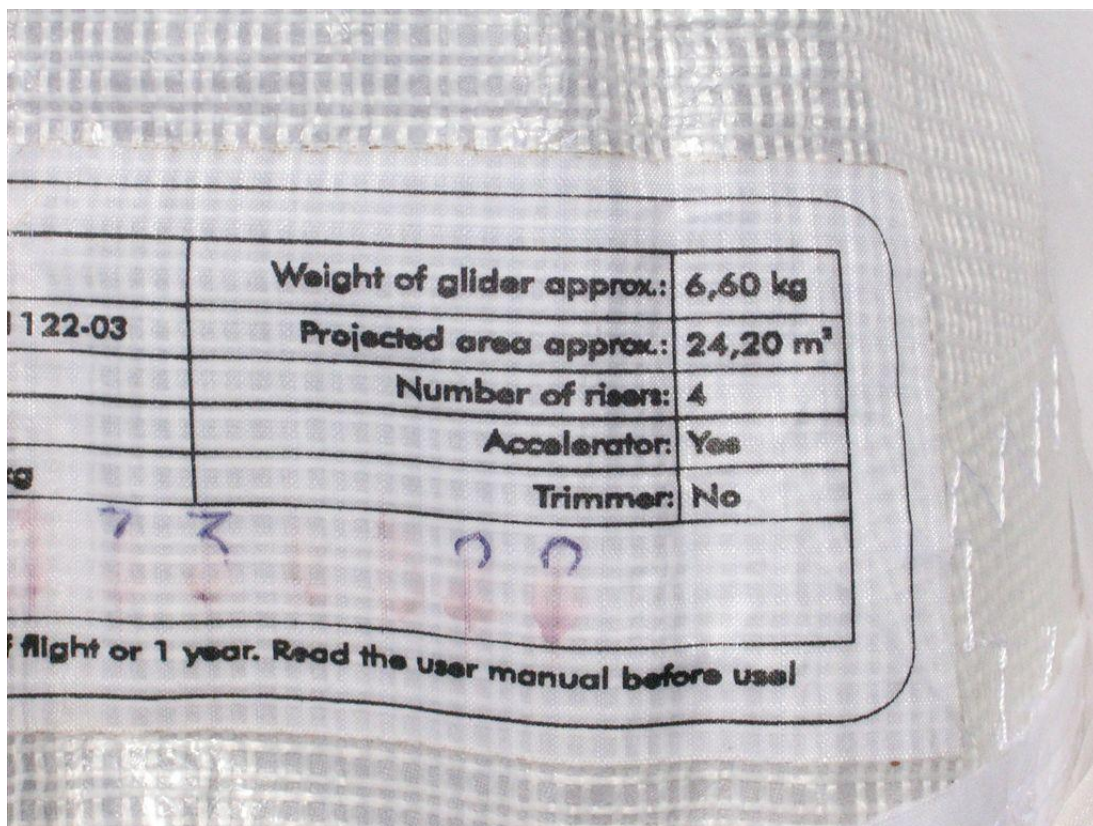
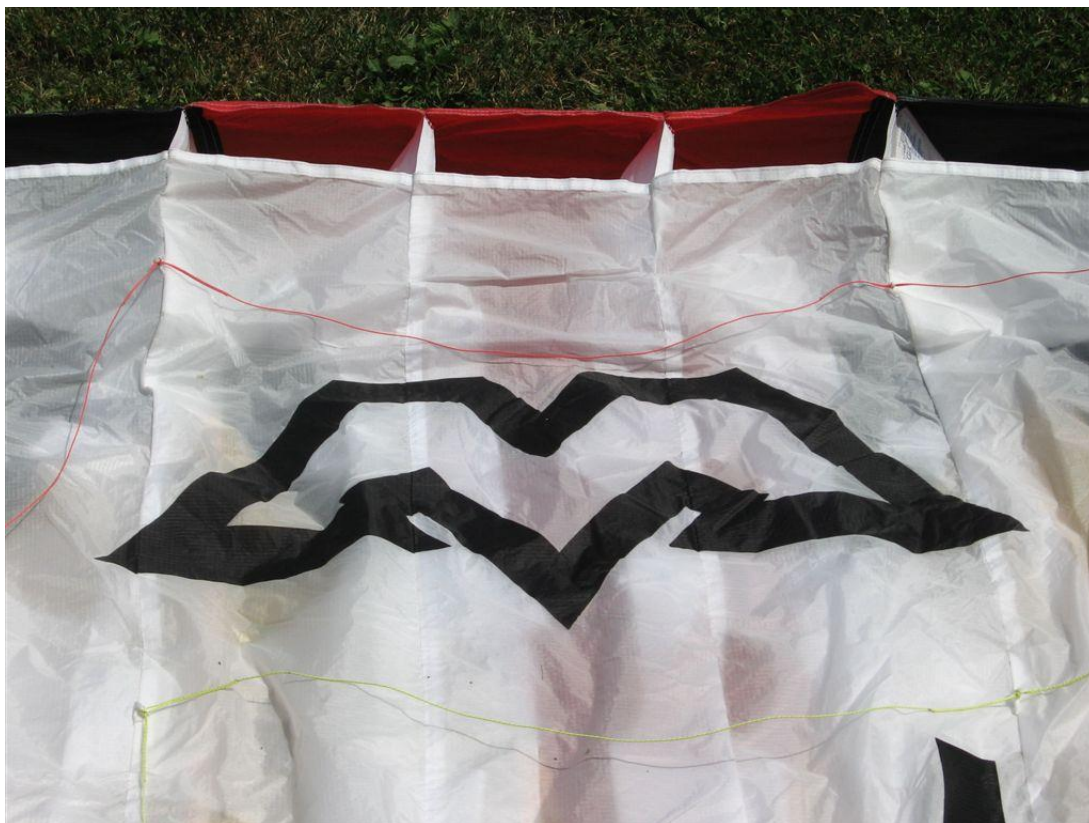
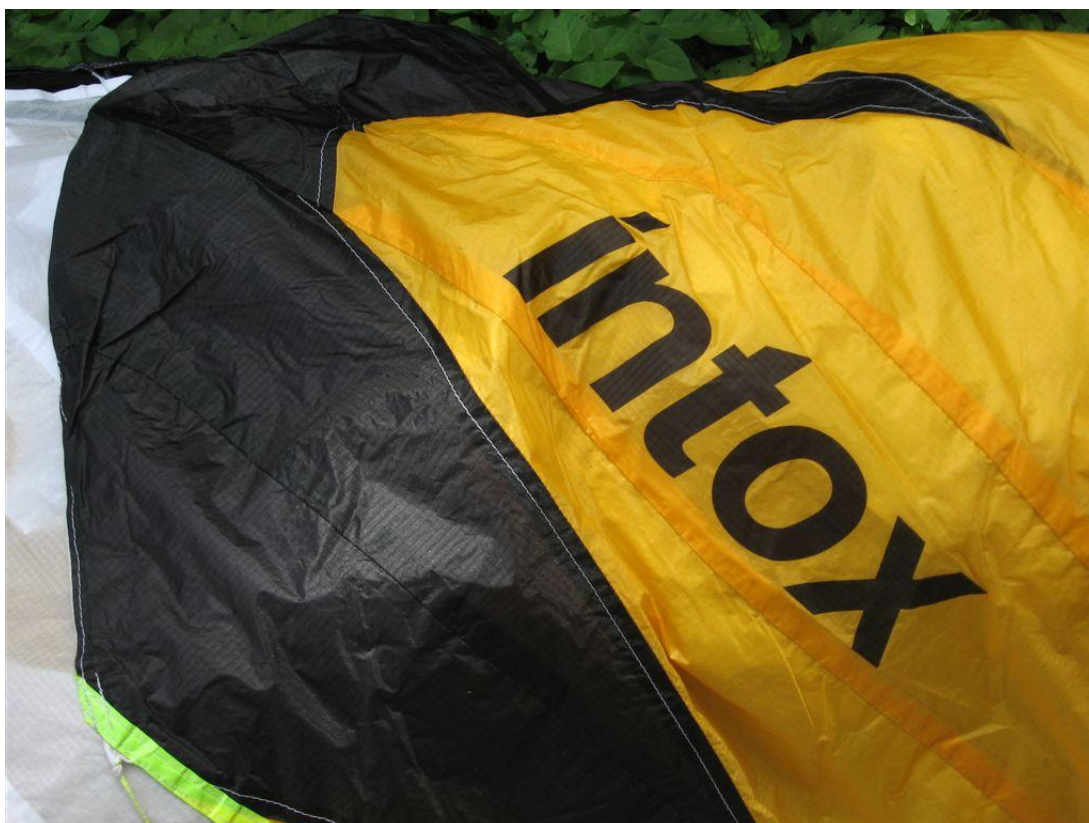
- Na parajedrilici nisu vidljiva oštećenja.
- Materijal kupole je u ispravnom stanju.
- Noseće trake u ispravnom su stanju.
- Parajedrilica se u letu ponaša ispravno, bez znakova koji bi ukazivali na nepotpunu plovidbenost.

Neispravnost parajedrilice isključujemo kao mogući uzrok nesreće.
