Agencija za istraživanje nesreća i
ozbiljnih nezgoda zrakoplova
10000 Zagreb, Prisavlje 14

SAŽETAK ZAVRŠNOG IZVJEŠĆA

O OZBILJNOJ NEZGODI PARAJEDRILICOM

KOJA SE DOGODILA DANA 5. TRAVNJA 2009. NA IVANŠČICI

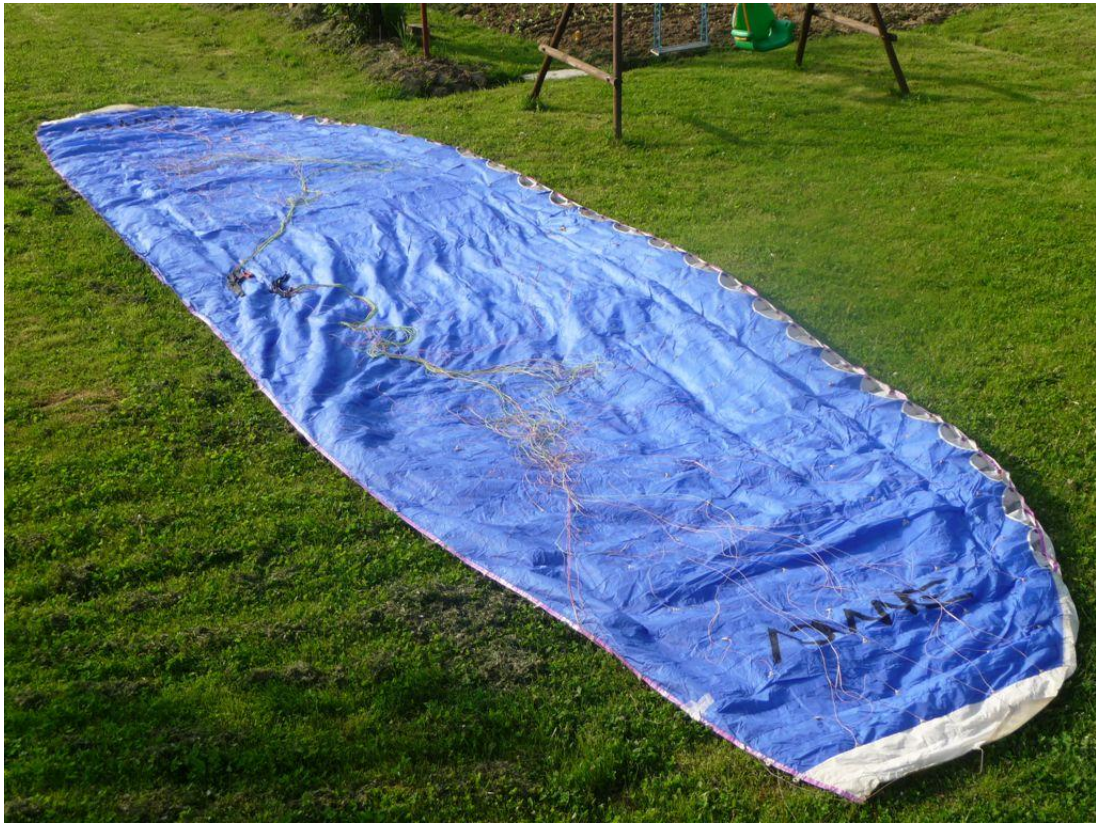
Slika 1.

- Na kupoli parajedrilice vidljiva su manja sanirana oštećenja nastala prije nezgode.
- Na kupoli parajedrilice vidljiva su manja oštećenja nastala vjerojatno uslijed nezgode.
- Materijal kupole je u zadovoljavajućem stanju.
- Konopci su u ispravnom stanju.
- Unatoč manjim oštećenjima kupole, parajedrilica se u letu ponaša ispravno, bez znakova koji bi ukazivali na nepotpunu plovidbenost.

Neispravnost parajedrilice isključujemo kao mogući uzrok nesreće.
