Agencija za istraživanje nesreća i  
ozbiljnih nezgoda zrakoplova  
10000 Zagreb, Prisavlje 14

## **ZAVRŠNO IZVJEŠĆE**

### **O OZBILJNOJ NEZGODI PARAJEDRILICE**

**KOJA SE DOGODILA DANA  
28. LIPNJA 2012.  
NA LETJELIŠTU „BRGUD“**

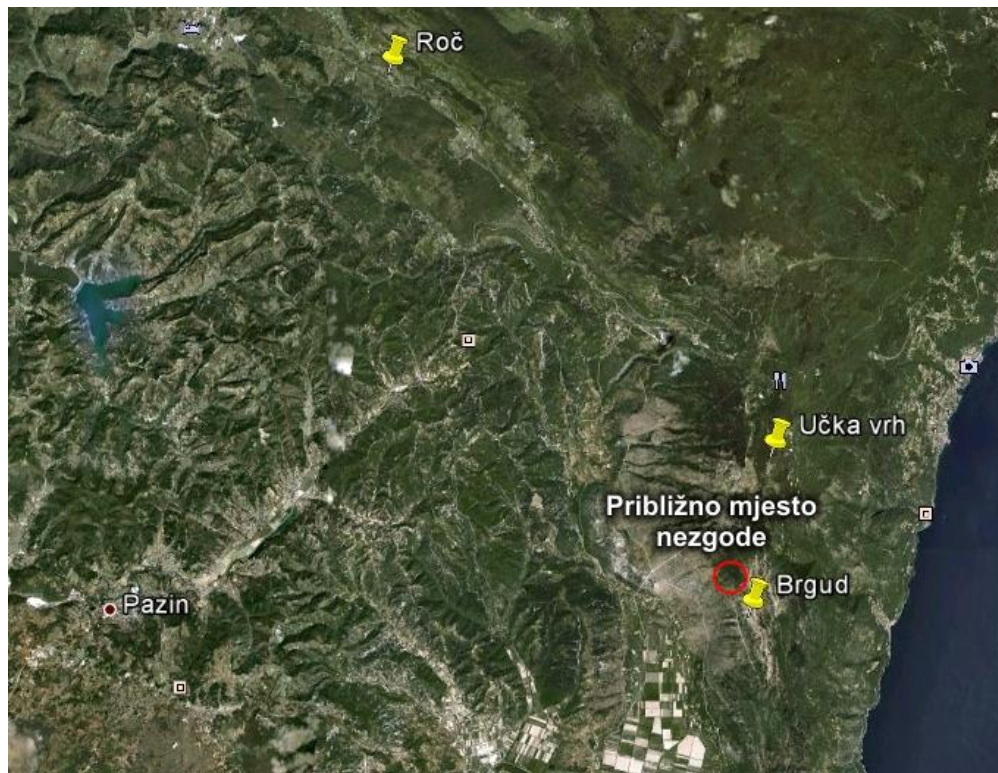
**Slika 2.** položaj poletišta Brgud i približna lokacija ozbiljne nezgode

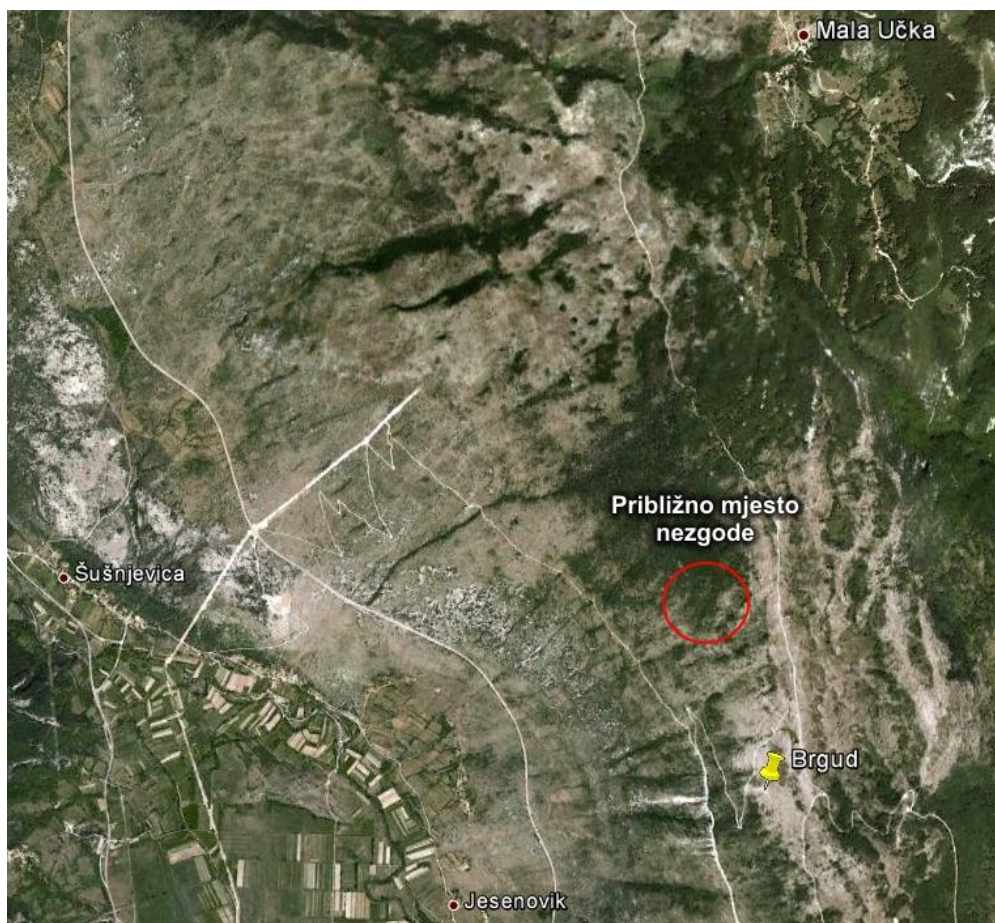
**Slika 3.** položaj poletišta Brgud i približna lokacija ozbiljne nezgode

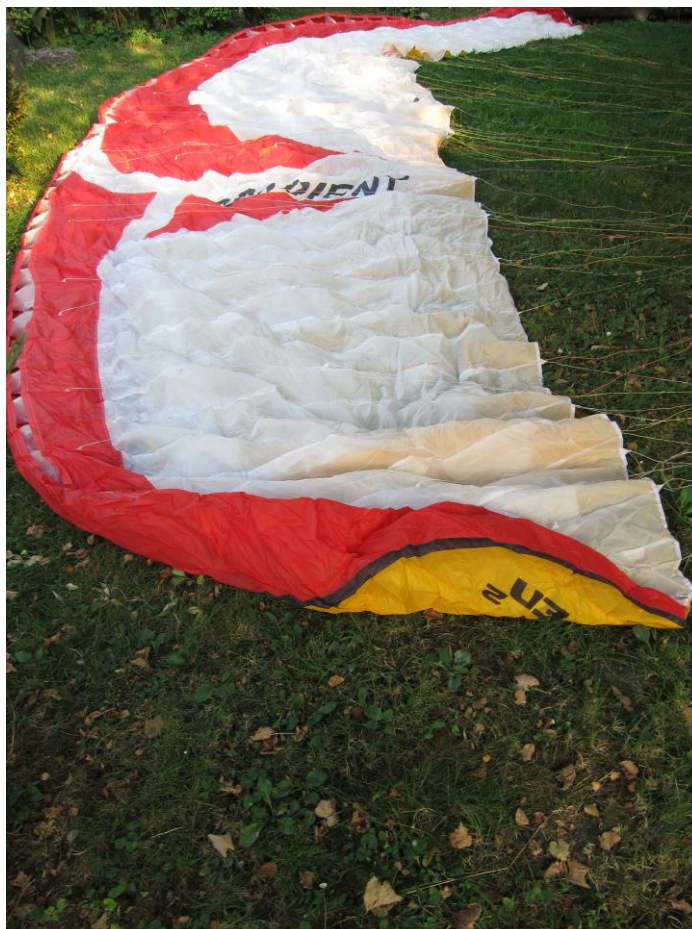
- Na kupoli parajedrilice nisu vidljiva oštećenja.
- Materijal kupole je u korektnom stanju.
- Noseće trake su u korektnom stanju.
- Jedan konopac je potrgan – na lijevoj C-liniji, na mjestu vezivanja za karabiner noseće trake. Spomenuto oštećenje vjerojatno je nastalo nakon pada i uklanjanja parajedrilice s mjesta ozbiljne nezgode.
- Ostali konopci su u korektnom stanju.
- Parajedrilica se u letu ponaša ispravno, bez znakova koji bi ukazivali na nepotpunu plovidbenost.

- Parajedrilica je u ispravnom stanju te se neispravnost parajedrilice isključuje kao mogući uzrok ove ozbiljne nezgode.
