Agencija za istraživanje nesreća u zračnom,
pomorskom i željezničkom prometu
10000 Zagreb, Ivana Šibla 9-11

ZAVRŠNO IZVJEŠĆE
O NESREĆI PARAJEDRILICE
KOJA SE DOGODILA DANA
28. TRAVNJA 2013.
NA LETJELIŠTU 'GREDA'

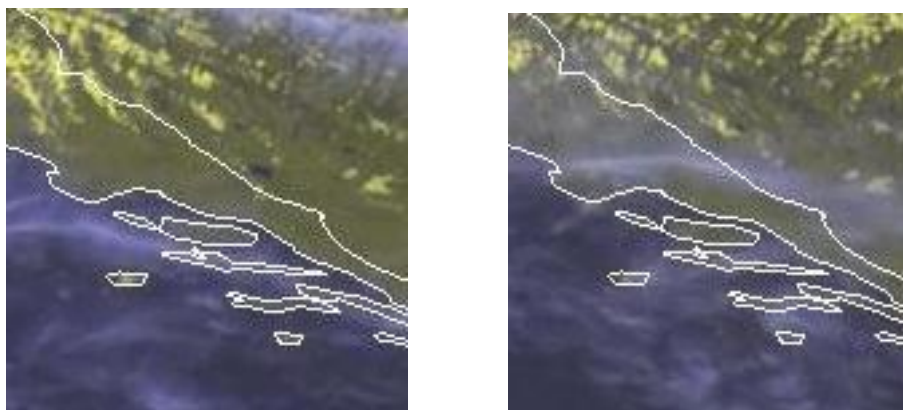
Slika 4. Satelitska slika vidljive naoblake u 17:00 i 18:00 sati LT

Iz satelitskih slika je vidljivo kako tijekom kritičnog razdoblja toga dana nad širim područjem nesreće nije bilo opasne naoblake, odnosno da je bilo pretežito vedro vrijeme s nešto cirusne naoblake. Nešto konvektivne naoblake (Cu mediokris i Cu kongestus) je bilo nad bosanskim planinama, ali značajno sjevernije od mjesta nesreće.

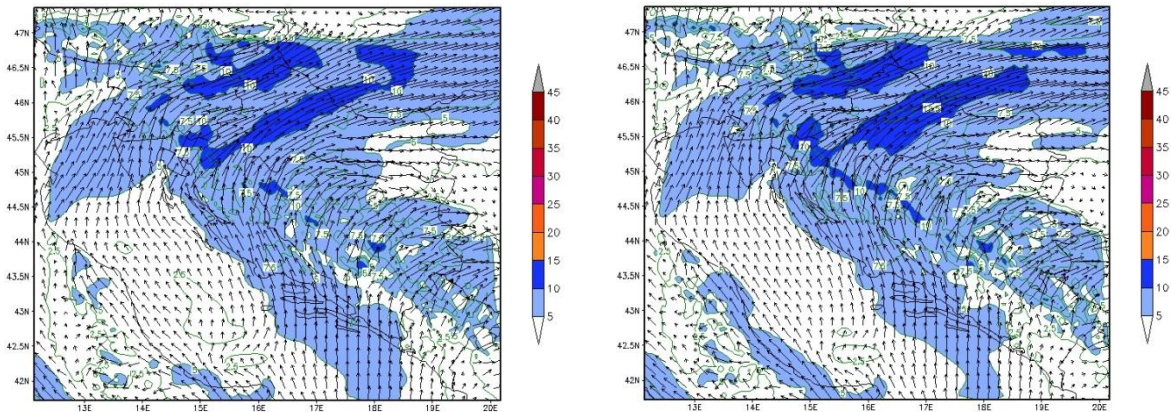
Slika 5. Smjer i brzina vjetra za 17:00 i 18:00 sati LT (prema rezultatima numeričkog prognostičkog modela)

Prema rezultatima prognostičkog modela, na visini poletišta Greda u kritičnom periodu je još moglo biti umjerenog južnog ili jugoistočnog vjetra brzine oko 5 m/s.

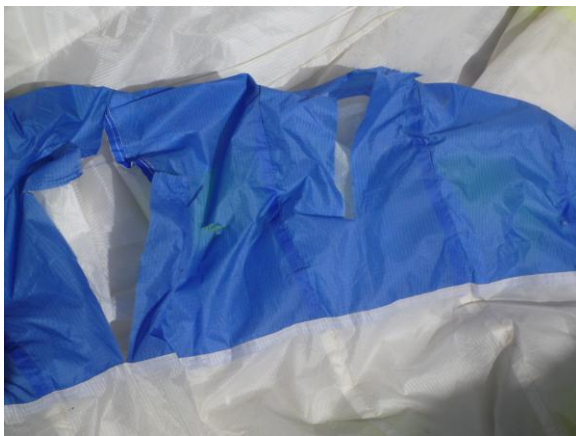
- Na kupoli parajedrilice vidljiva su znatna oštećenja. Pretpostavlja se da su spomenuta oštećenja uzrokovana padom ili izvlačenjem parajedrilice s mjesta nesreće i da nisu postojala prije nesreće.
- Na kupoli parajedrilice također su vidljiva manja oštećenja koja su sanirana i nisu imala utjecaja na plovidbenost.
- Jedan konopac je pokidan, vjerojatno uslijed pada ili izvlačenja parajedrilice s mjesta nesreće.

Zbog navedenih znatnih oštećenja, parajedrilica nije mogla biti ispitana u letu. Može se pretpostaviti da je prije pada parajedrilica bila sposobna za letenje. Također, može se pretpostaviti da kategorija parajedrilice nije bila primjerena pilotu koji rijetko leti.

Slika 6. Oštećenja na kupoli

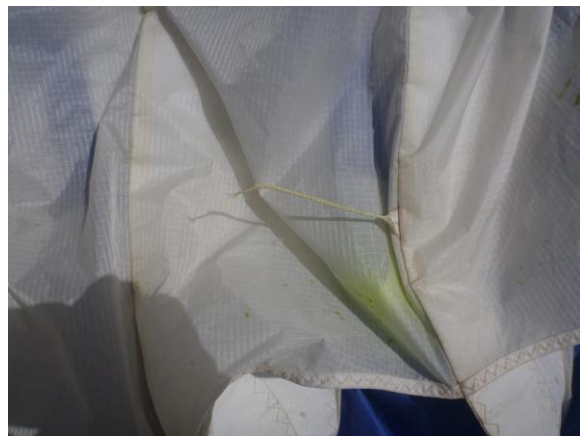
Slika 7. Pokidani konopac
