Agencija za istraživanje nesreća u zračnom,  
pomorskom i željezničkom prometu  
10000 Zagreb, Ivana Šibla 9-11

**ZAVRŠNO IZVJEŠĆE**  
**O NESREĆI PARAJEDRILICE**  
**KOJA SE DOGODILA DANA**  
**31. KOLOVOZA 2013.**  
**NA LETJELIŠTU 'IVANČICA'**

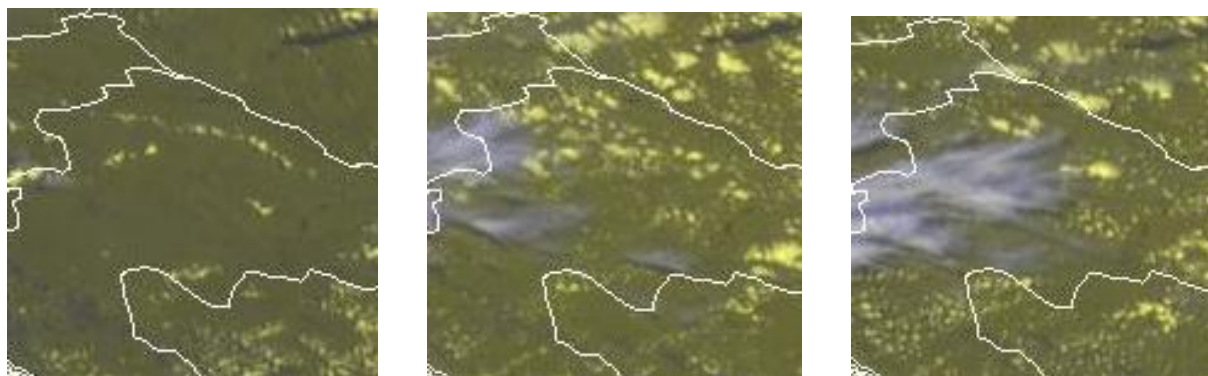
Slika 3. Satelitske slike vidljive naoblake u 12:00, 14:00 i 15:00 sati LT

Iz satelitskih slika je vidljivo kako je nad područjem sjeverozapadne Hrvatske tijekom ranog popodneva došlo do razvoja konvektivne naoblake što ukazuje na pojavu termike koja je, prema veličini i broju oblaka, bila uglavnom umjerena. Međutim, između 14 i 15 sati LT su se nad spomenuto područje navukli cirusi koji su drastično oslabili ili posve prekinuli termičku aktivnost.

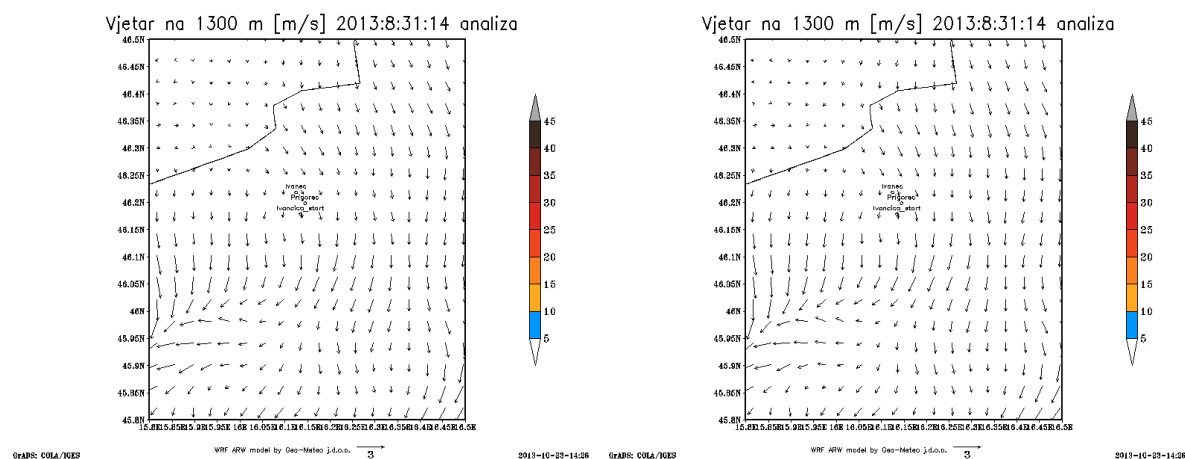
Slika 4. Smjer i brzina vjetra na 1300 m nadmorske visine za 14:00 i 14:30 sati LT (prema rezultatima numeričkog prognostičkog modela)

Prema rezultatima prognostičkog modela, vjetar je bio slab te odgovarajućeg smjera za navedeno poletišće.

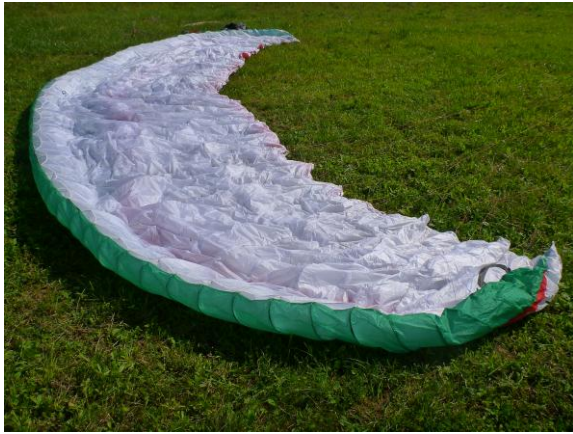
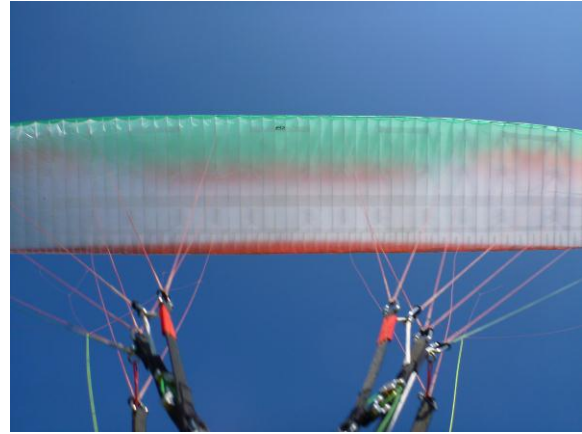
- Na parajedrilici nisu vidljiva nikakva oštećenja.
- Materijal kupole je u korektnom stanju.
- Konopci i noseće trake su u korektnom stanju.
- Parajedrilica se u letu ponaša ispravno, bez znakova koji bi ukazivali na nepotpunu plovidbenost.

Parajedrilica je ispravna te se njena neispravnost isključuje kao mogući uzrok nesreće.
