Agencija za istraživanje nesreća u zračnom, pomorskom i željezničkom prometu
Odjel za istrage nesreća u zračnom prometu

ZAVRŠNO IZVJEŠĆE

O NESREĆI PARAJEDRILICE

**KOJA SE DOGODILA DANA 18. OŽUJKA 2012.
NA LETJELIŠTU 'TRIBALJ'**

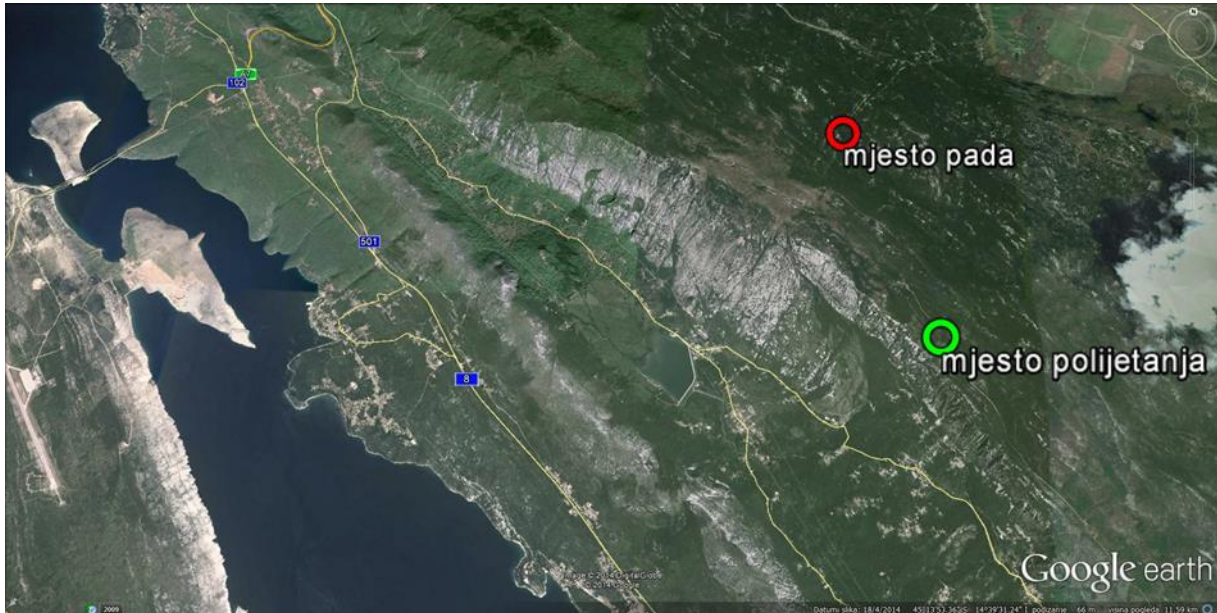
Slika 1. – Područje leta i nesreće

Mjesto nesreće nalazi se 3,25 km u smjeru 345° (sjever – sjeverozapad) od mjesta polijetanja. Oblik terena je plato s manjim vrhovima i udolinama, na nadmorskoj visini oko 1000 m, prekriven livadama i šumama. Samo mjesto nesreće je manji travnati proplanak u šumi, iznad kojeg se nalaze žice visokonaponskog dalekovoda.

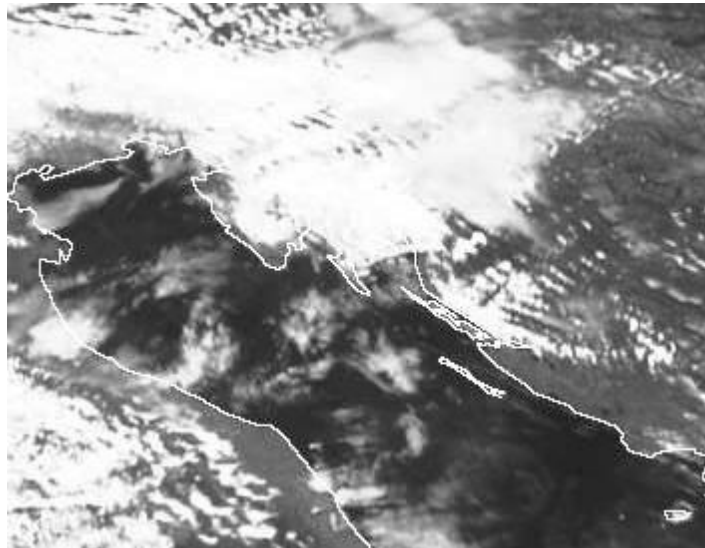
Slika 2. – Satelitska slika naoblake 18. ožujka 2012. u 14:00 LT

Iz izvješća DHMZ-a vidljivo je da je u vrijeme nesreće na području triblja bilo potpuno oblačno vrijeme, podnica oblaka bila je na oko 600 m nadmorske visine. Vjetar je bio umjerene jačine, južnih smjerova.
