Agencija za istraživanje nesreća u zračnom, pomorskom i željezničkom prometu

# ZAVRŠNO IZVJEŠĆE

## O NESREĆI PADOBRANCA

**Sinj, 02. travnja 2016.**

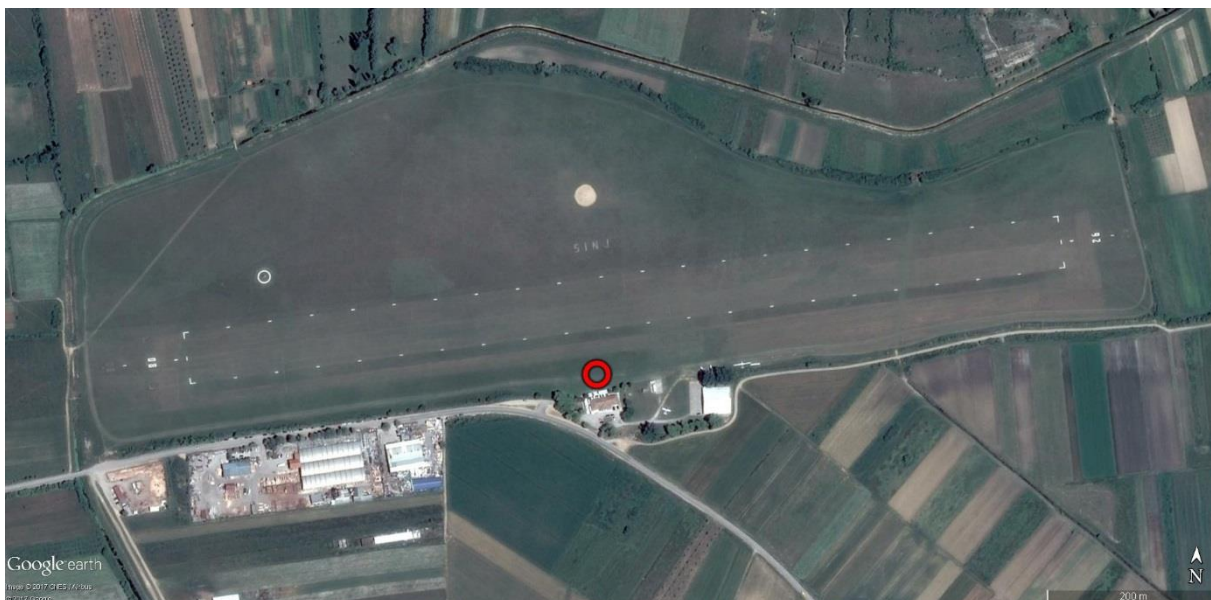
Mjesto pada nalazi se u krugu Aerodroma Sinj, s južne strane uzletno sletne staze, ispred aerodromskih zgrada, na travnatoj površini predviđenoj za slijetanje padobranaca.

Padobranac je u tlo udario velikom brzinom. U trenutku kontakta sa zemljom, padobran je bio u oštrom lijevom zaokretu. Kupola padobrana bila je pod velikim kutom i udarila je u tlo prednjim lijevim rubom.

Slika 2. – Aerodrom Sinj, mjesto pada označeno je crvenim kružićem

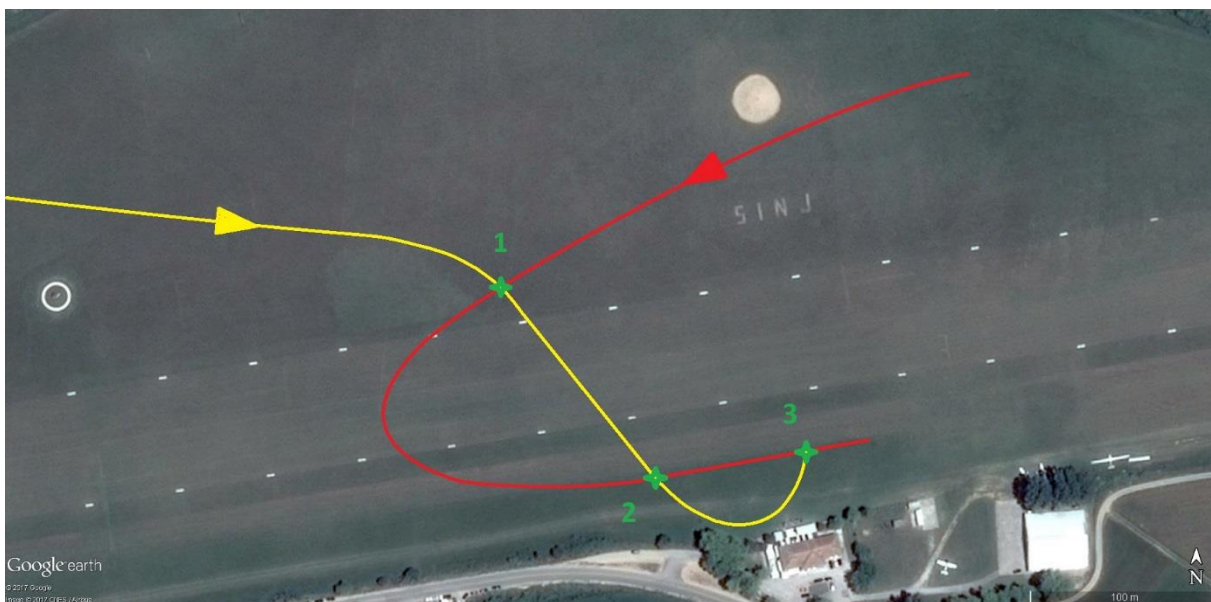
U fazi prilaza prije prizemljenja, vertikalne projekcije njihovih putanja križale su se tri puta (Slika 3). Padobranac 2 bio je cijelo vrijeme niži, međutim vertikalna brzina padobranca 1 bila je veća, tako da su se negdje u trenutku prizemljenja našli na istoj visini i na gotovo istom mjestu.

Kada je padobranac 1 završio zaokret za prizemljenje, položaj i brzina padobrana bili su takvi da su mogućnosti manevra kojim bi se izbjegao sudar, i po pravcu i po visini, bile prilično ograničene.

Slika 3. – rekonstruirane putanje leta padobranca 1 (žuta linija) i padobranca 2 (crvena linija) u zadnjih tridesetak sekundi leta

Iz raspoloživih video snimaka, rekonstruirana je putanja leta padobranca 1 te padobranca 2 u fazi prilaza.

Padobranac 2 je u fazi prilaza napravio lijevi zaokret za približno 170° kako bi se usmjerio prema istoku i prizemlji u vjetar.
