Agencija za istraživanje nesreća u zračnom, pomorskom i željezničkom prometu
Odjel za istrage nesreća u zračnom prometu

ZAVRŠNO IZVJEŠĆE

O OZBILJNOJ NEZGODI ZRAKOPLOVA PIPER PA-44, REG. OZNAKE 9A-DPY

**24. OŽUJKA 2015.
AERODROM ČEPIN**

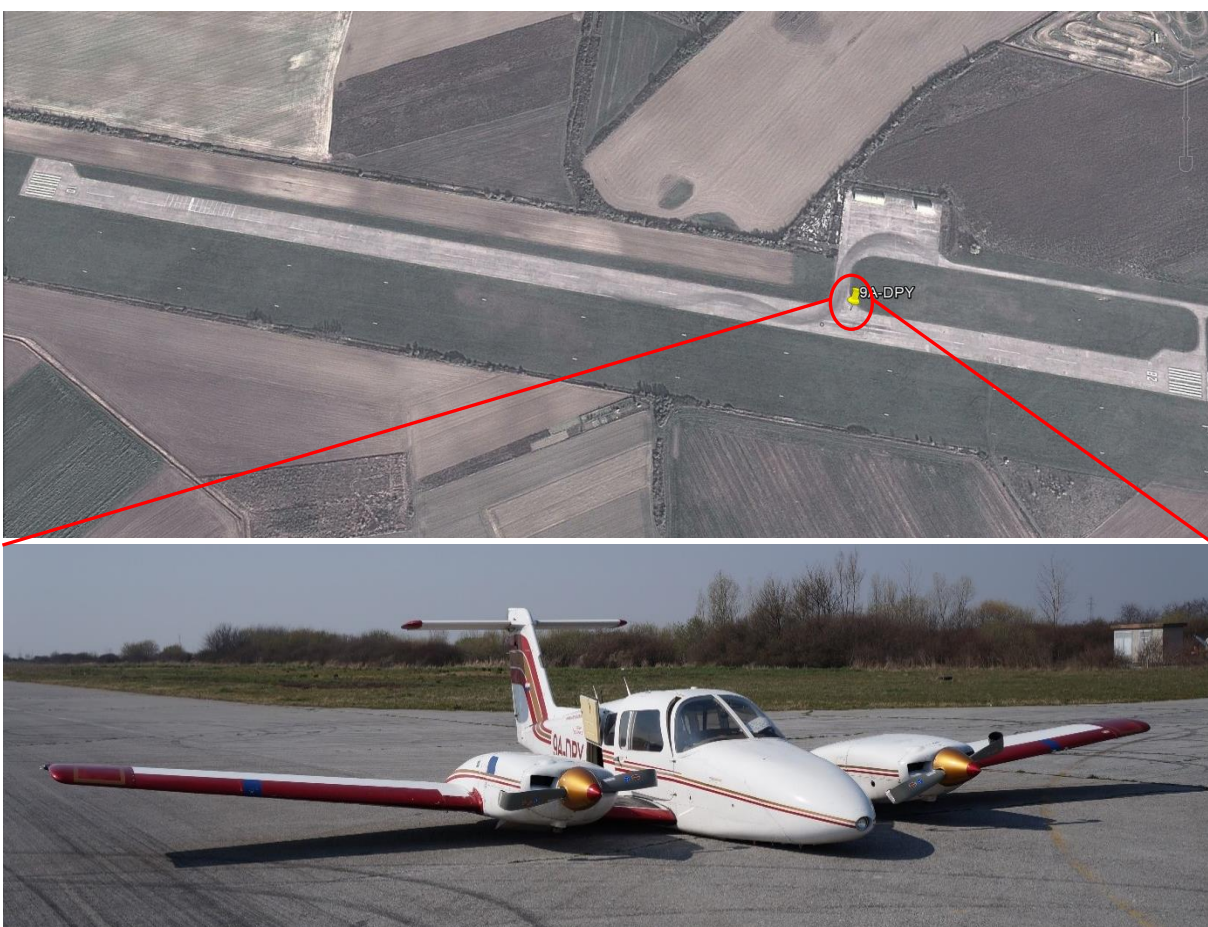
Kada je došlo do struganja trupa, učenik i instruktor postali su svjesni da je došlo do propusta u proceduri, te da nisu izvukli stajni trap. Nakon što je dotaknuo pistu zrakoplov se zaustavio nakon 352 m na koordinatama N45°32'32.28" i E018°38'7.26", tj. 350 m od ruba uzletno sletne staze praga 28.

Slika 1. Pozicija zrakoplova

Nakon nezgode pilot učenik i instruktor prošli su bez tjelesnih ozljeda, dok je na zrakoplovu nastala materijalna šteta. Oštećen je donji dio trupa, spojevi zakrilca s krilom i krakovi propelera. Oštećenja na krakovima propelera ukazuju na to da su se isti okretali prilikom dodira s uzletno sletnom stazom.

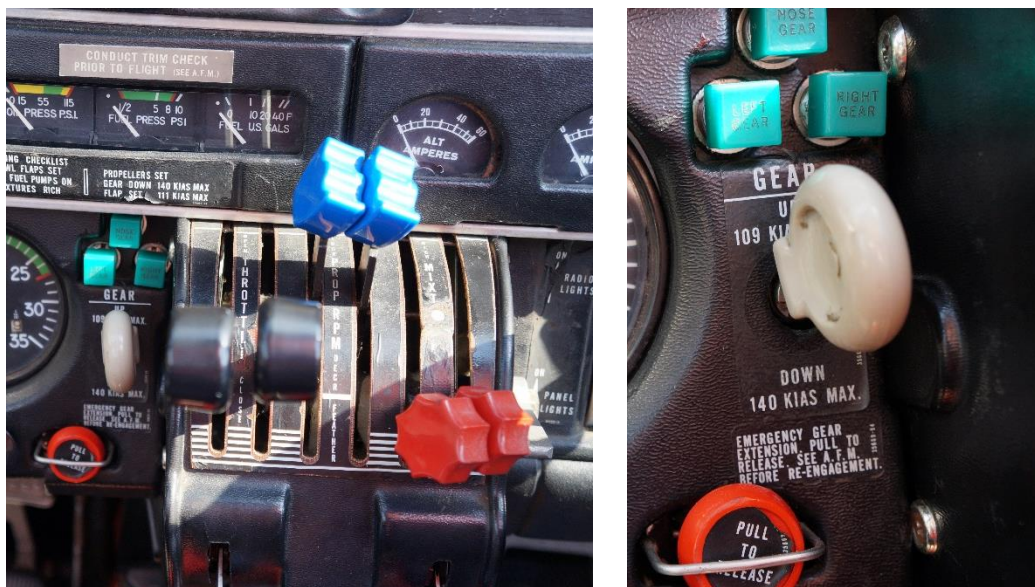
Pregledom komandne ploče ustanovljeno je da je ručica pozicije stajnog trapa bila u poziciji gore „UP“, dok je ručica potiska bila u poziciji „CLOSE“, ručica okretaja elise „FULL“, a ručica za smjesu goriva u položaju siromašne smjese „LEAN“.

Slika 2. Položaj komandi (ručica potiska – crna, broj okretaja propelera – plava, ručica smjese – crvena i ručica položaja stajnog trapa – bijela)
