Agencija za istraživanje nesreća i
ozbiljnih nezgoda zrakoplova
10000 Zagreb, Prisavlje 14

SAŽETAK ZAVRŠNOG IZVJEŠĆA
O OZBILJNOJ NEZGODI PARAJEDRILICOM
KOJA SE DOGODILA DANA
19. SVIBNJA 2010.
NA RAVNOJ GORI

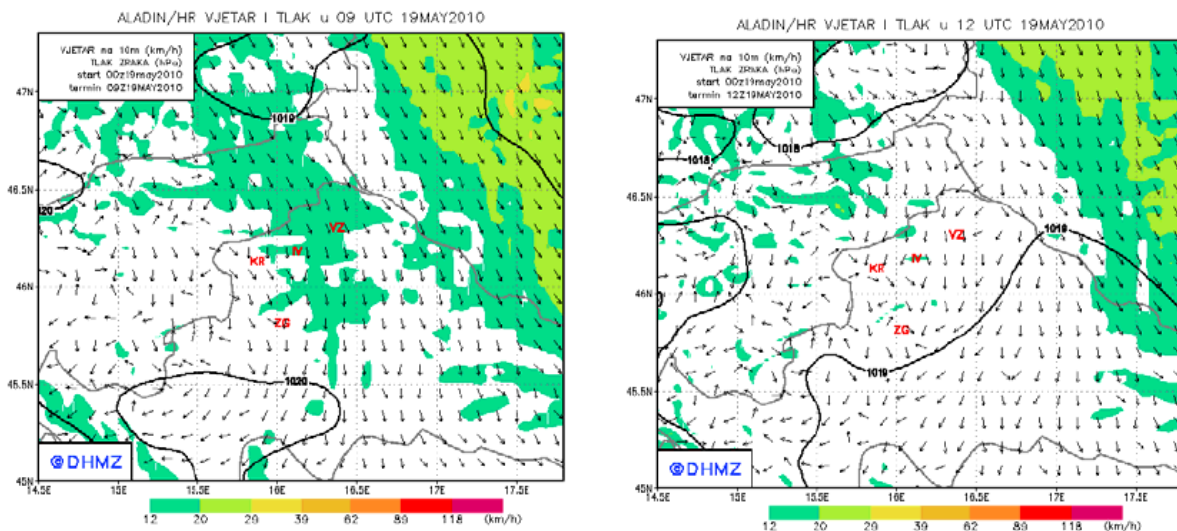
Prognoistička polja tlaka zraka (hPa) i srednje 10-min brzine vjetra (km/h) za šire područje nesreće (slika 1) pokazuju da je tlak na širem području nesreće tijekom promatranog razdoblja bio visok te se smanjio za približno 2 hPa tijekom 6 sati. Brzina vjetra se također smanjivala, te nije prelazila 20 km/h. Smjer vjetra je u 11 sati po lokalnom vremenu bio sjeverozapadni, a nakon toga smjer vjetra je bio promjenjiv. Rezultati modela ukazuju na povećanje naoblake na promatranom području (do maksimalno 7/10) u poslijepodnevним satima.

Slika 1. Polje tlaka zraka svedenog na srednju razinu mora (hPa) te polje prizemnog vjetra (km/h) za šire područje nesreće za termine 11, 14 i 17 sati lokalno (09, 12 i 15 UTC) 19. Svibnja 2010. dobiveno mezoskalnim modelom ALADIN, start modela u 00 UTC. Na kartama su prikazani položaji meteoroloških postaja čiji su podaci korišteni u analizi, KR-Krapina, VZ-Varaždin, ZG-Zagreb, te mjesta nesreće IV-Ravna Gora kod Ivanca.

Podaci mjerenja smjera i brzine vjetra (Slika 2), te rezultati atmosferskog modela (Slika 1 i 2) ukazuju na uglavnom slab vjetar 19.5.2010. Nagla promjena smjera i brzine vjetra dogodila se u ranim poslijepodnevni satima. Promjena je najprije zabilježena u Varaždinu gdje je u 10 minuta od 13:10 do 13:20 sati srednja brzina vjetra porasla od 6.5 km/h do 12.6 km/h. U Krapini je do promjene došlo sat vremena kasnije – brzina vjetra porasla je u 10 minuta od 3.2 km/h na 10.1 km/h. Na obje je postaje došlo do promjene smjera vjetra od NNW-WSW do SE-E. Na postaji Krapina u razdoblju od 12.50 do 13.20 sati smjer vjetra se promijenio sa zapadnog (WNW-253°) na sjeveroistočni (NE-45°), pa se opet vratio na zapadni (W-281°). Na postaji Varaždin vjetar je do 13 sati po lokalnom vremenu bio pretežno zapadni ili sjeverozapadni, a kasnije promjenjivog smjera također sa naglim promjenama.

Rezultati numeričkog modela atmosfere pokazuju da se strujanje na području Ravne Gore kod Ivanca nije znatnije razlikovalo od strujanja na područjima pokrivenim meteorološkim postajama koje su ovdje promatrane. Zbog toga bi se za područje nesreće moglo pretpostaviti da je brzina vjetra i udara usporediva s izmjerenim brzinama (srednje 10-minutne brzine do 12 km/h, a udari do 23 km/h) i promjenjivim smjerom vjetra (u pojedinim trenucima s izrazitim promjenama i do 200°).

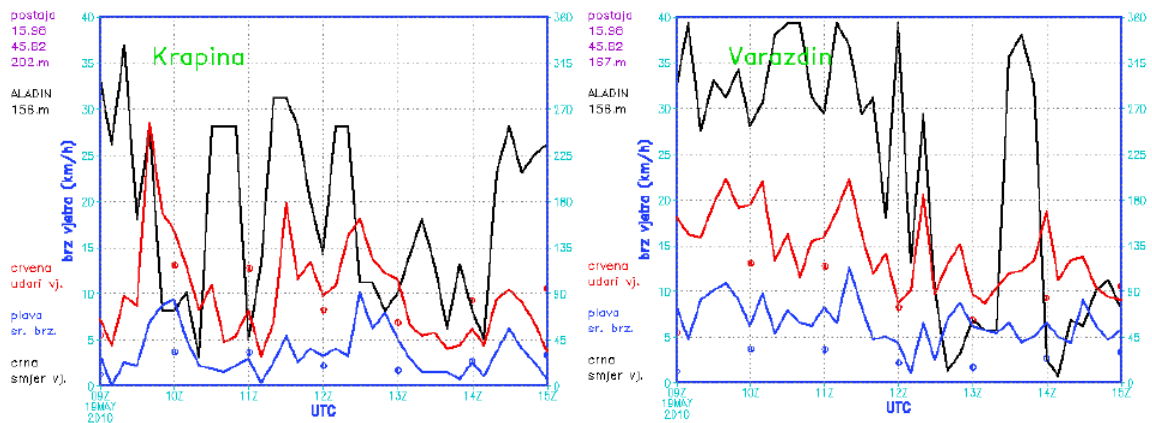
Slika 2. Usporedba mjenjenih i modeliranih brzina vjetra - plavo (km/h), udara vjetra - crveno (km/h) te smjer vjetra - crna linija (stupnjevi). Linije predstavljaju mjerenja, a točke rezultate modela. Prikazano je razdoblje od 9-15 UTC tj. od 11 do 17 sati po lokalnom vremenu 19. svibnja 2010.

Na širem području nesreće vjetar je bio slab do umjeren, srednjih 10-minutnih brzina vjetra manjih od 11 km/s, i udara vjetra brzine manje od 23 km/h. Iako je na analiziranim meteorološkim postajama u razdoblju 13-14 sati došlo do nagle promjene brzine vjetra, srednje 10-minutne brzine vjetra su i nakon jačanja bile manje od 11 km/h. U isto je vrijeme smjer vjetra bio vrlo promjenjiv.

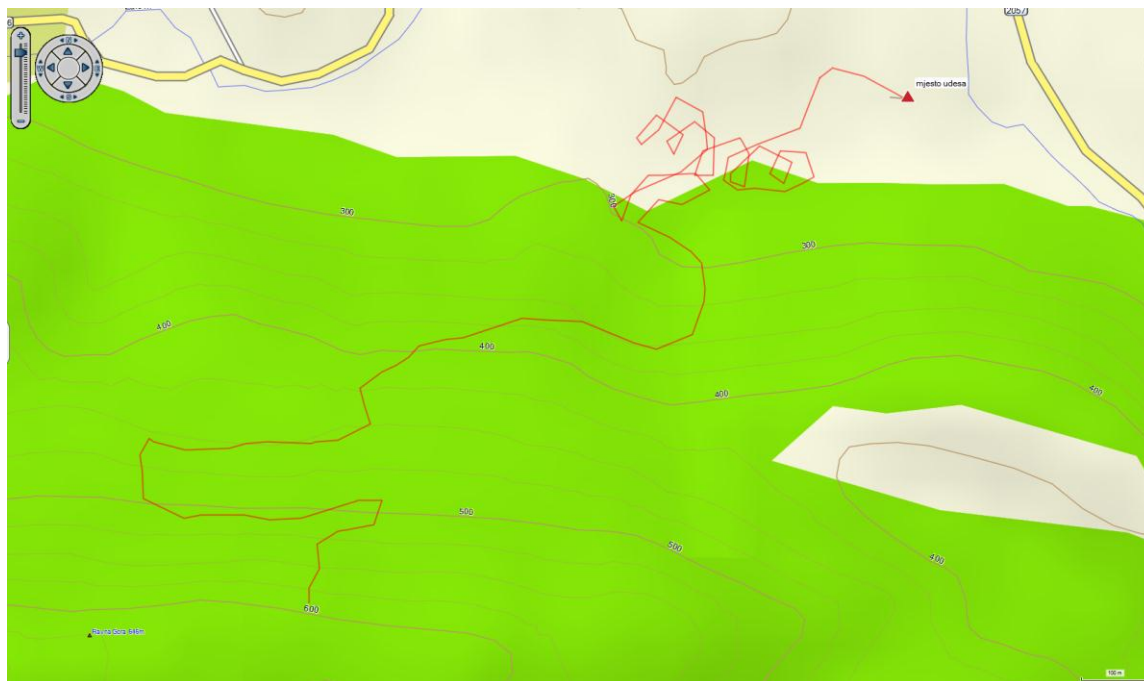
Slika 3.

Trajektorija je dobivena na temelju podataka koji su iščitani s GPS uređaja marke GEKO 201.
