Agencija za istraživanje nesreća u zračnom,
pomorskom i željezničkom prometu
10000 Zagreb, Ivana Šibla 9-11

ZAVRŠNO IZVJEŠĆE
O NESREĆI PARAJEDRILICE
KOJA SE DOGODILA DANA
28. TRAVNJA 2013.
NA LETJELIŠTU 'GREDA'

Dana 28.04.2013. oko 17:35 LT, pilot je poletio s poletišta 'Greda'. Odmah nakon odvajanja od tla došlo je do bočnog zatvaranja lijeve strane kupole parajedrilice, uslijed čega se parajedrilica zarotirala ulijevo i pala na padinu neposredno ispod poletišta. Pilot je zadobio višestruke teške tjelesne ozljede.

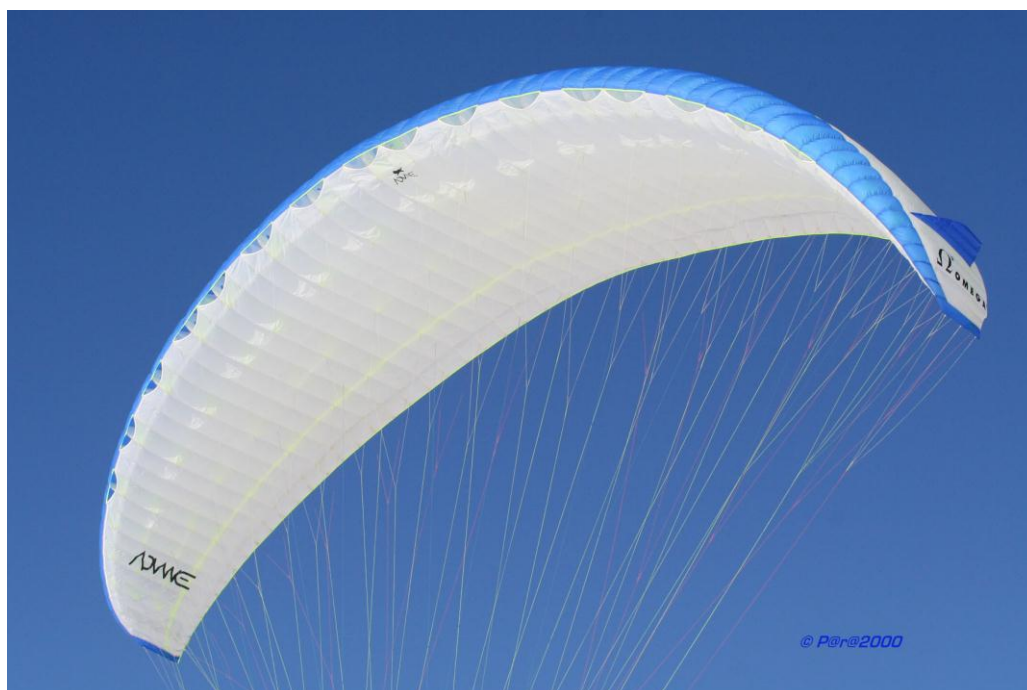
Tip letjelice:	parajedrilica
Proizvođač:	ADVANCE paragliders, Švicarska
Model:	Omega 5 - 24
Serijski broj:	23970
Godina proizvodnje:	2001.
Broj osoba:	1
Poletna težina:	70 – 90 kg

Slika 3. Parajedrilica Advance - Omega 5

Model parajedrilice na kojoj se dogodila ova nesreća, namijenjen je iskusnim pilotima koji redovito i mnogo lete te je mogu rutinski kontrolirati. Ova parajedrilica nije primjerena za neiskusne pilote ili pilote koji lete rijetko i neredovito.
