ZAVRŠNO IZVJEŠĆE

O OZBILJNOJ NEZGODI ZRAKOPLOVA SAVANNAH VG, S5-NKL KOJA SE DOGODILA DANA 29. PROSINCA 2013. U MJESTU GORNJI ČEMEHOVEC

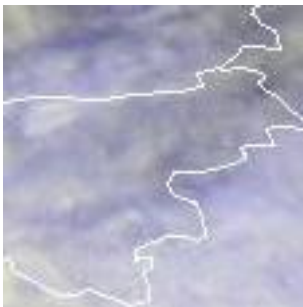
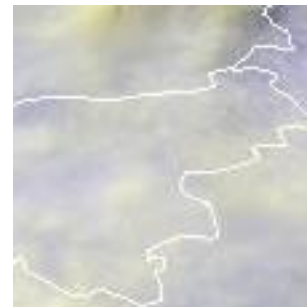
Sl 2.1.1 Satelitska slika
od 29.12. u 9:00 hLT

Sl 2.1.2 Satelitska slika
od 29.12. u 10:00 hLT

Sl 2.1.3 Satelitska slika
od 29.12. u 11:00 hLT

SI 2.1.4 Satelitska slika
od 29.12. u 12:00 hLT

SI 2.1.5 Satelitska slika
od 29.12. u 13:00 hLT

SI 2.1.6 Satelitska slika
od 29.12. u 14:00 hLT

Iz satelitskih slika je vidljivo kako je tijekom jutra i ranog prijepodneva nad područjem nezgode bilo naoblake i to niske, srednje i visoke. To ukazuje na povećanu vlažnost zraka u vrijeme kada se desila ozbiljna nezgoda.
