Agencija za istraživanje nesreća i  
ozbiljnih nezgoda zrakoplova  
10000 Zagreb, Prisavlje 14

## **ZAVRŠNO IZVJEŠĆE**

### **O OZBILJNOJ NEZGODI PARAJEDRILICE**

**KOJA SE DOGODILA DANA  
28. LIPNJA 2012.  
NA LETJELIŠTU „BRGUD“**

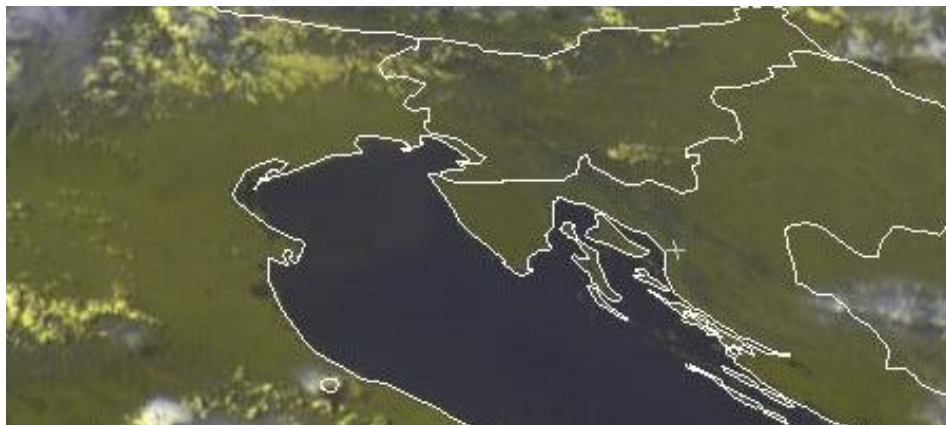
**Slika 4.** Satelitska slika od 28.06 u 17:00 hLT

Iz satelitske slike je vidljivo da nad Istrom, u vrijeme nezgode, nije bilo značajne konvektivne naoblake.

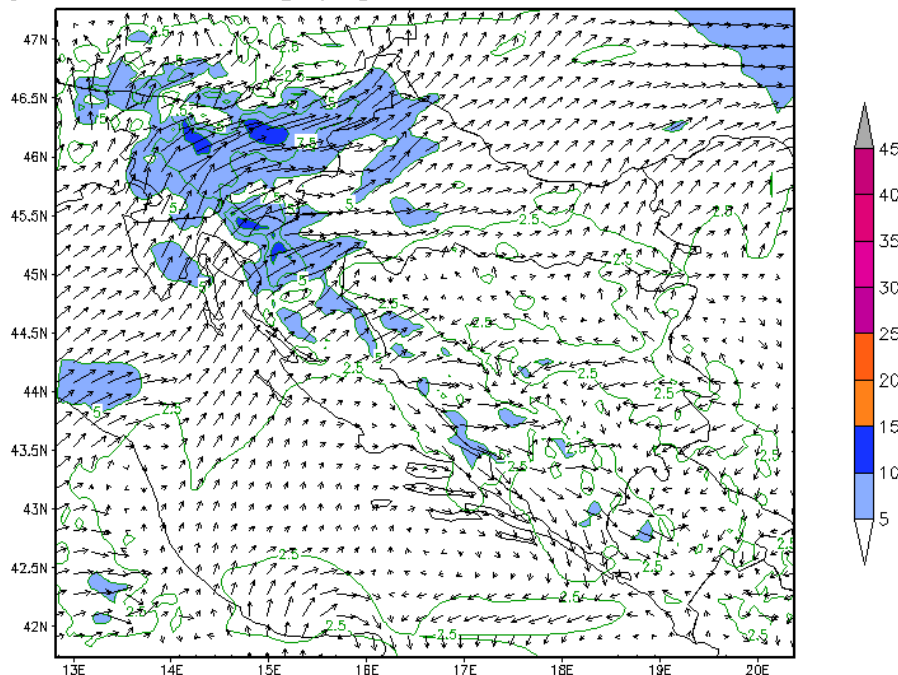
Vjetar na 1000 m [m/s] 2012:6:28:17 www.meteo-info.hr

U vrijeme nezgode na danoj je lokaciji puhao uglavnom slab do umjeren (4-6 m/s) južni i jugoistočni vjetar. Južni vjetar na području nezgode – južni greben Učke, može biti problematičan za lake letjelice tipa parajedrilice.
