Agencija za istraživanje nesreća u zračnom,  
pomorskom i željezničkom prometu  
10000 Zagreb, Ivana Šibla 9-11

**ZAVRŠNO IZVJEŠĆE**  
**O NESREĆI PARAJEDRILICE**  
**KOJA SE DOGODILA DANA**  
**31. KOLOVOZA 2013.**  
**NA LETJELIŠTU 'IVANČICA'**

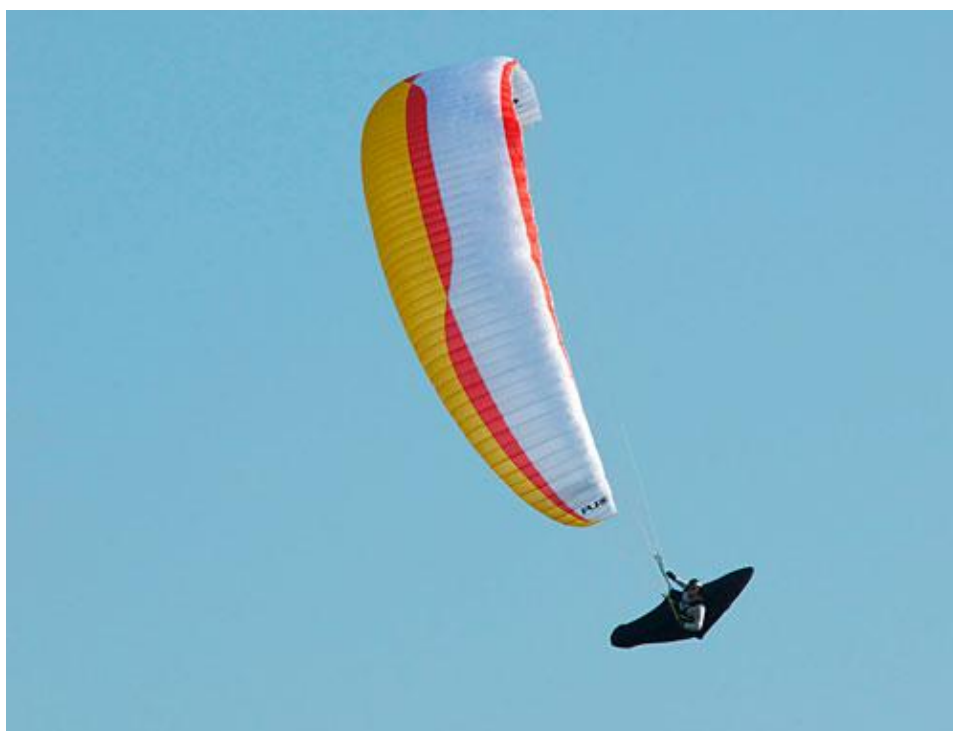
Slika 2. Parajedrilica Airdesign - Pure

- Na parajedrilici nisu vidljiva nikakva oštećenja.
- Materijal kupole je u korektnom stanju.
- Konopci i noseće trake su u korektnom stanju.
- Parajedrilica se u letu ponaša ispravno, bez znakova koji bi ukazivali na nepotpunu plovidbenost.
