SAŽETAK ZAVRŠNOG IZVJEŠĆA

O OZBILJNOJ NEZGODI PARAJEDRILICOM

13. SRPNJA 2011.

NA LETJELIŠTU „ BOKOVO“, MAKARSKA

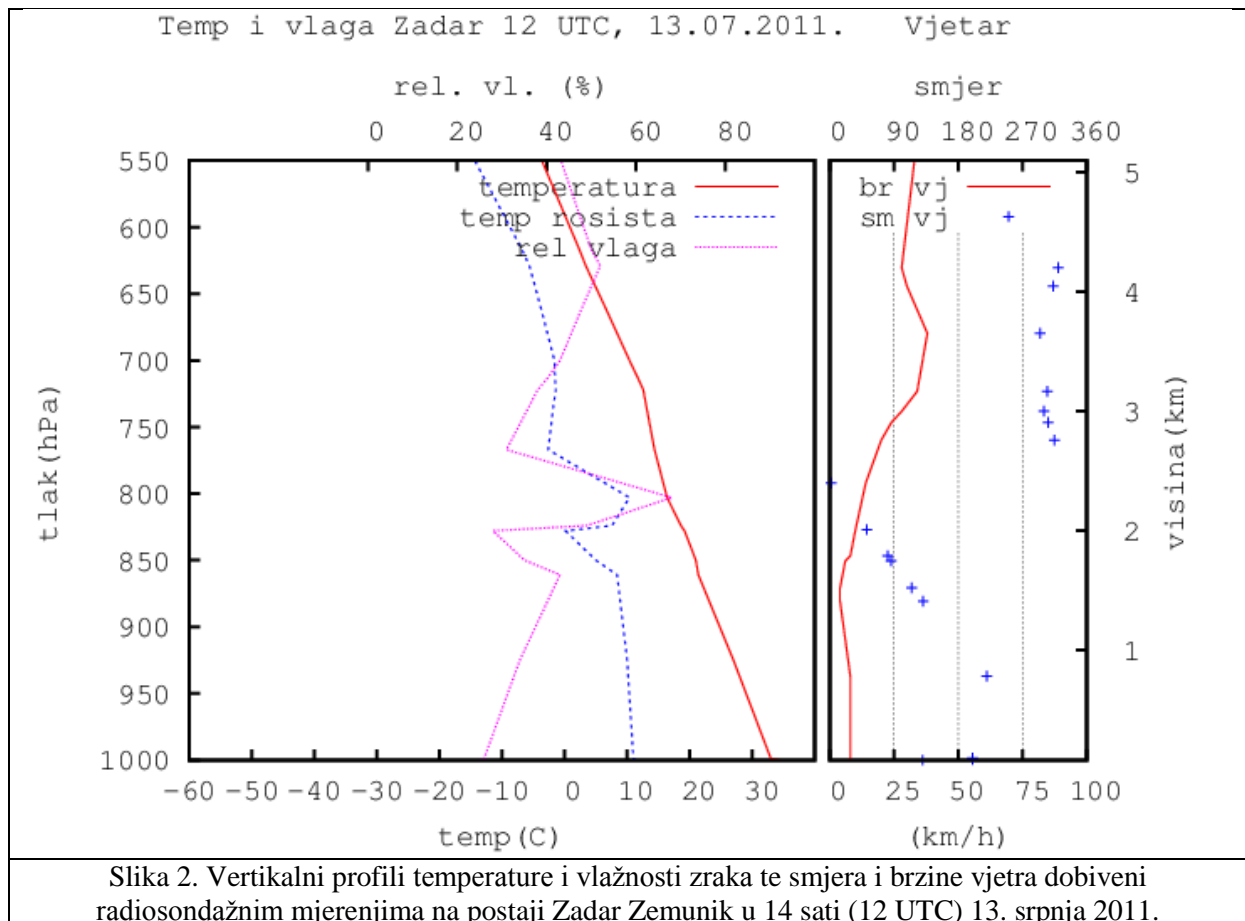
Vertikalni profil atmosfere, dobiven radiosondažnim mjerenjem u 14 sati po lokalnom vremenu na postaji Zadar Zemunik (Slika 2.), pokazuje da brzina vjetra u prvih dva kilometra visine najčešće nije prelazila 10 km/h, dok je smjer vjetra u prvih 1 km visine bio jugoistočni, a zatim je s visinom okretao na sjeverni.
