SAŽETAK ZAVRŠNOG IZVJEŠĆA

O OZBILJNOJ NEZGODI PARAJEDRILICOM

13. SRPNJA 2011.

NA LETJELIŠTU „ BOKOVO“, MAKARSKA

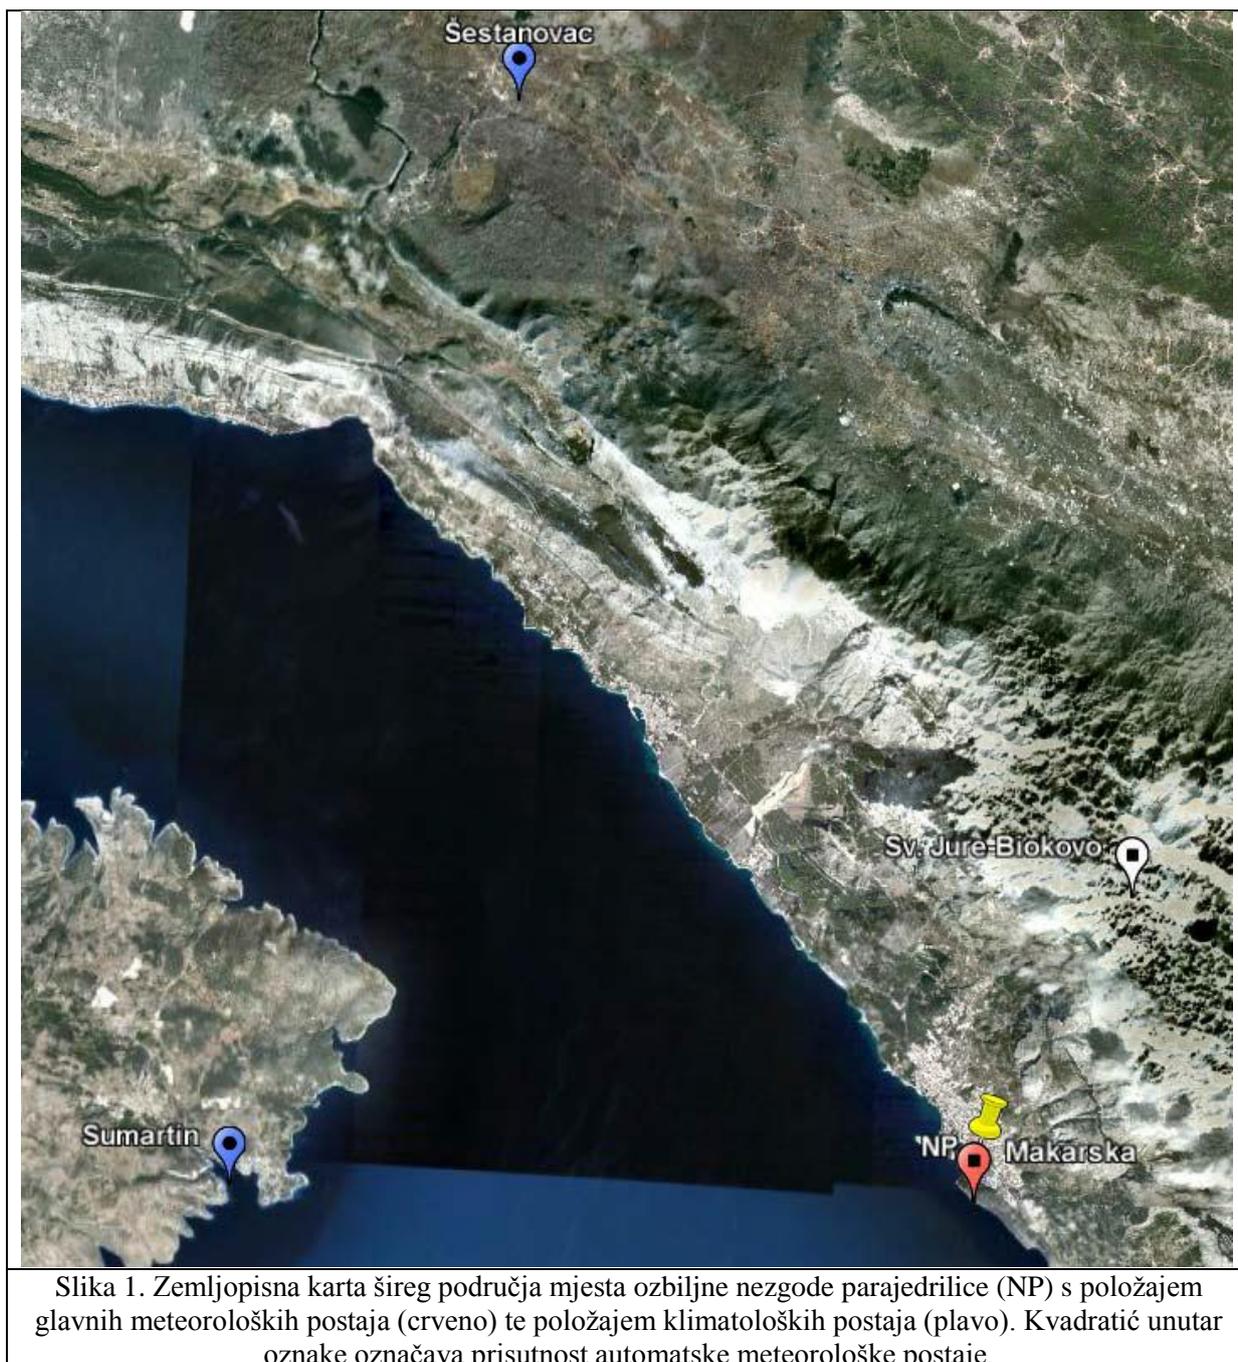
- podaci s glavne meteorološke postaje Makarska,
- podaci s klimatoloških postaja Šestanovac i Sumartin,
- podaci automatskih meteoroloških postaja Makarska i Sv. Jure Biokovo.

Dodatno su za prikaz vertikalne strukture atmosfere korišteni podaci radiosondažnih mjerenja s postaje Zadar Zemunik (udaljena ~180km NW od mjesta ozbiljne nezgode). Kao nadopuna podacima mjerenja i motrenja s najbližih postaja korištene su slike s MSG satelita.
