PRELIMINARNO IZVJEŠĆE / PRELIMINARY REPORT

1. OPĆENITI PODACI / ACCIDENT/SERIOUS INCIDENT IDENTIFICATION		
a	MJESTO NESREĆE ILI OZBILJNE NEZGODE <i>AREA OF ACCIDENT OR SERIOUS INCIDENT</i>	Plaža turističkog naselja Resnik, Split
	DATUM NESREĆE ILI OZBILJNE NEZGODE <i>DATE OF ACCIDENT OR SERIOUS INCIDENT</i>	25. lipnja 2015.
c	VRIJEME NESREĆE ILI OZBILJNE NEZGODE <i>TIME OF ACCIDENT OR SERIOUS INCIDENT</i>	17:37 ¹
	PROIZVOĐAČ ZRAKOPLOVA <i>AIRCRAFT MANUFACTURER</i>	Global Amphibians LLC
e	TIP ZRAKOPLOVA <i>AIRCRAFT TYPE</i>	Laki amfibijski zrakoplov
	MODEL ZRAKOPLOVA <i>AIRCRAFT MODEL</i>	Lake LA-4-200
g	DRŽAVA PRIPADNOST ZRAKOPLOVA <i>STATE OF REGISTRY</i>	Hrvatska
	REGISTRACIJSKE OZNAKE <i>REGISTRATION</i>	9A-DLA
i	OPERATOR ZRAKOPLOVA <i>AIRCRAFT OPERATOR</i>	Europski Obalni Avioprijevoznik d.o.o.

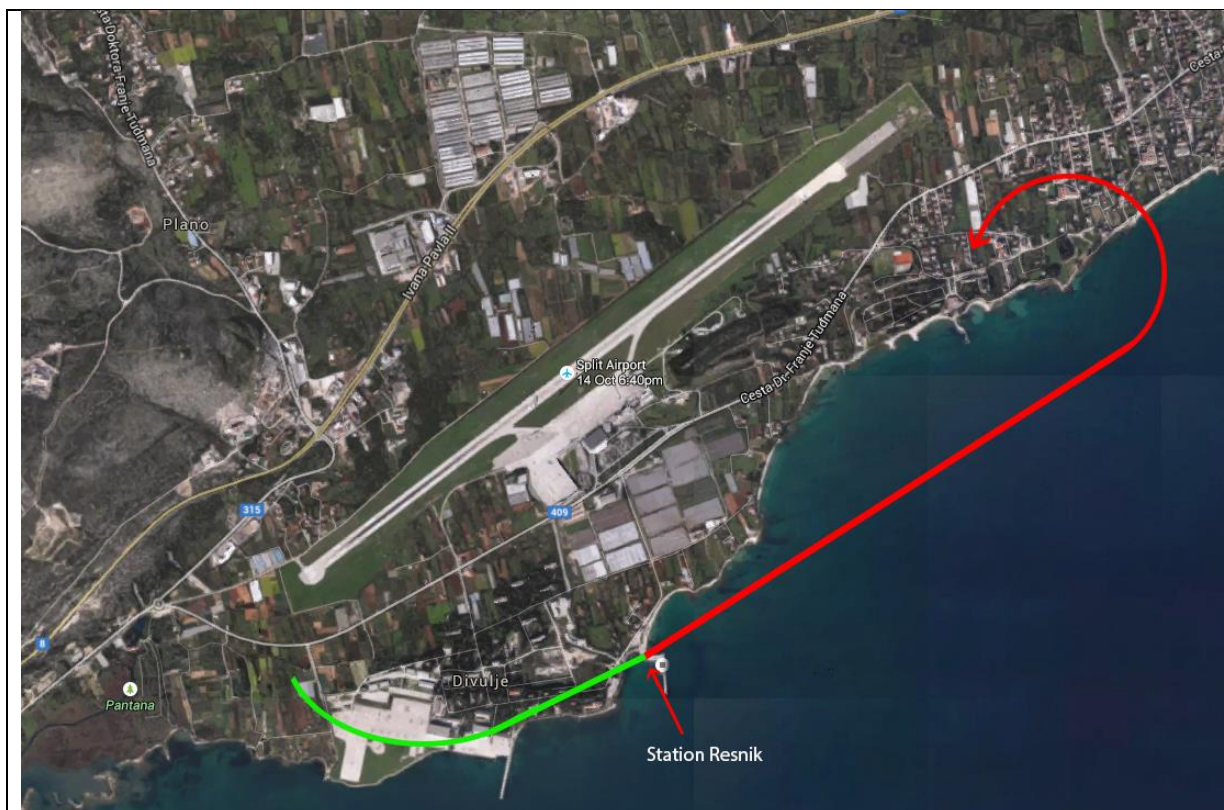
Temeljem svjedočenja pilota zrakoplova Twin Otter, koji se u trenutku nesreće nalazio na mjestu označenom „Station Resnik“ na parkiralištu baze Resnik načinjena je skica leta. Svjedok se je nalazio na putanji leta zrakoplova u downwindu i na mjestu gdje je prestao raditi motor zrakoplova. Dio putanje leta zrakoplova s normalnim radom motora na slici 2 označen je zeleno, a preostali dio putanje nakon prestanka rada motora označen je crveno. Procijenjena visina zrakoplova prilikom praćenja leta zrakoplova u trenutku prestanka rada motora prema izjavi svjedoka bila je 700 – 800 ft (213 – 244 m).

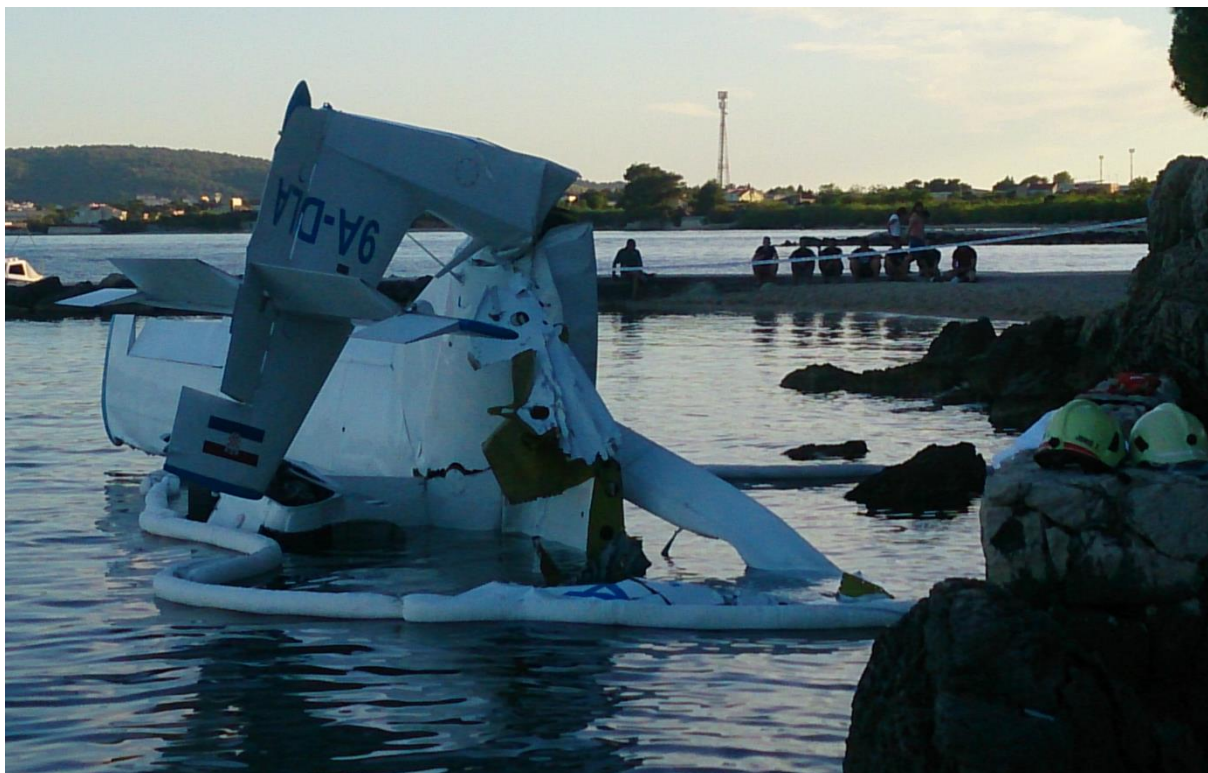
Zrakoplov je u trenutku pada svojim lijevim krilom zahvatio nadstrešnicu iznad plaže hotela Resnik, nakon čega se lijevo krilo odlomilo, a od posljedice udara u more na dubini do 1 m zrakoplov je u potpunosti uništen.

Zrakoplov je pao u more pod velikim upadnim kutom nakon što je svojim lijevim krilom zahvatio nadstrešnicu iznad plaže hotela Resnik. Zadnji dio trupa zrakoplova s repnim površinama prelomio se prema naprijed, što ukazuje na gotovo okomiti udar u vodu, kako je prikazano na slici iznad.

Prednji dio zrakoplova je od udara u dno na dubini od oko 1 m u potpunosti deformiran. Kabina je također deformirana sa ostacima razasutim na površini i dnu, a sjedišta (prednja i zadnja) su se nalazila pod vodom. Ostaci zrakoplova su većim dijelom prikupljeni istog dana u sklopu dinamičkog dijela očevida, a tek manji dio ostataka prikupljen je narednog dana.
