Agencija za istraživanje nesreća u zračnom, pomorskom i željezničkom prometu  
Odjel za istrage nesreća u pomorskom prometu

## **PRIVREMENA IZJAVA**

### **O OZBILJNOJ POMORSKOJ NESREĆI RIBARSKOG BRODA "Rom"**

**otok Murter, 01. travnja 2017.**

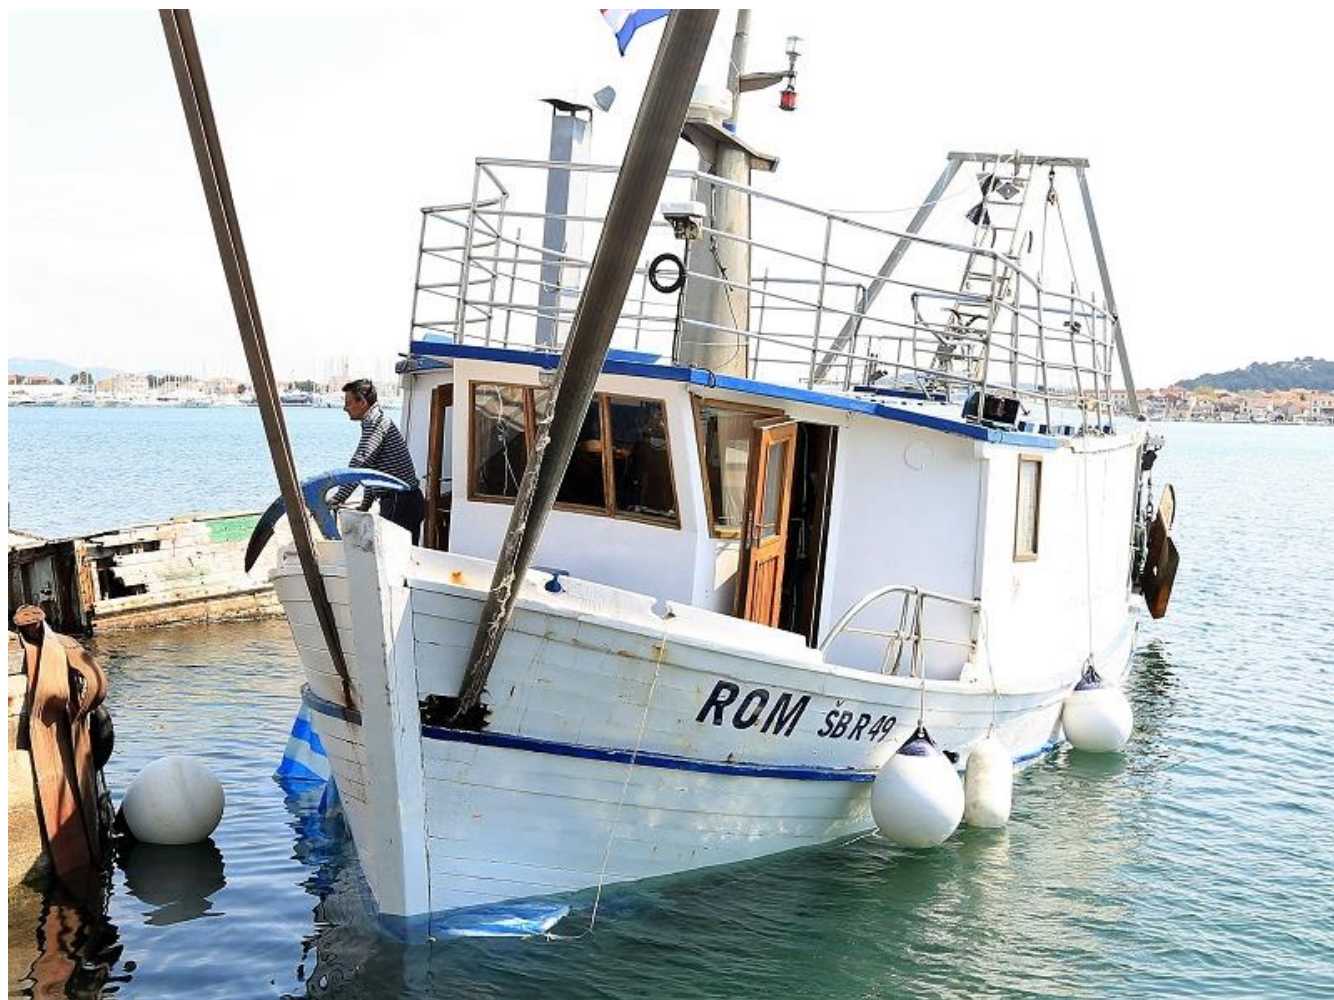
Slika 1. Ribarski brod "Rom" nakon nesreće - na dolasku u brodogradilište u luci Murter (izvor: Lučka kapetanija Šibenik)

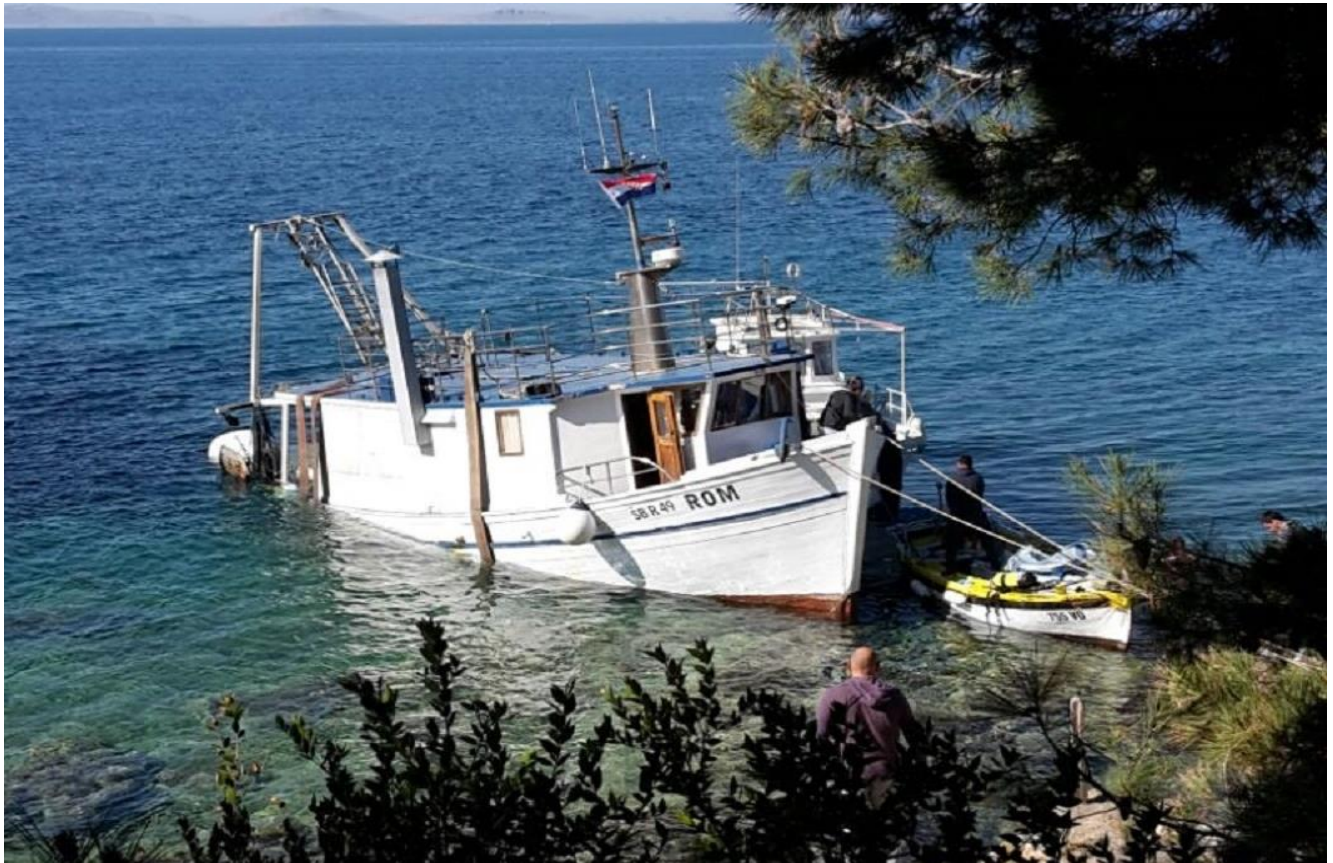
Brod je udario pramčanim dijelom u obalu i nasukao se na predjelu "Pod Raduč", na sjeverozapadnoj strani otoka Murtera  $\varphi=43^{\circ}48'40''$  N ;  $\lambda=015^{\circ}34'54''$  E (Slika 2.).

**Slika 2. Ribarski brod "Rom" nasukan na SZ obali otoka Murtera (izvor: Lučka kapetanija Šibenik)**

Od siline udara u obalu, brod je svojim pramčanim dijelom ostao nasukan na nepristupačnoj i naseljenoj sjeverozapadnoj obali otoka Murtera.

Kao posljedica udara i nasukanja na obalu, podvodni dio trupa broda pretrpio je oštećenje u svojem pramčanom dijelu - probijena je oplata broda u predjelu spoja pramčane statve i kobilice, oštećeno je više uzdužnih platica na bokovima oko otvora sa lijeve i desne strane trupa. Došlo je do prodora mora u strojarnicu i potpalublje, te nalijeganja dijela broda na morsko dno.

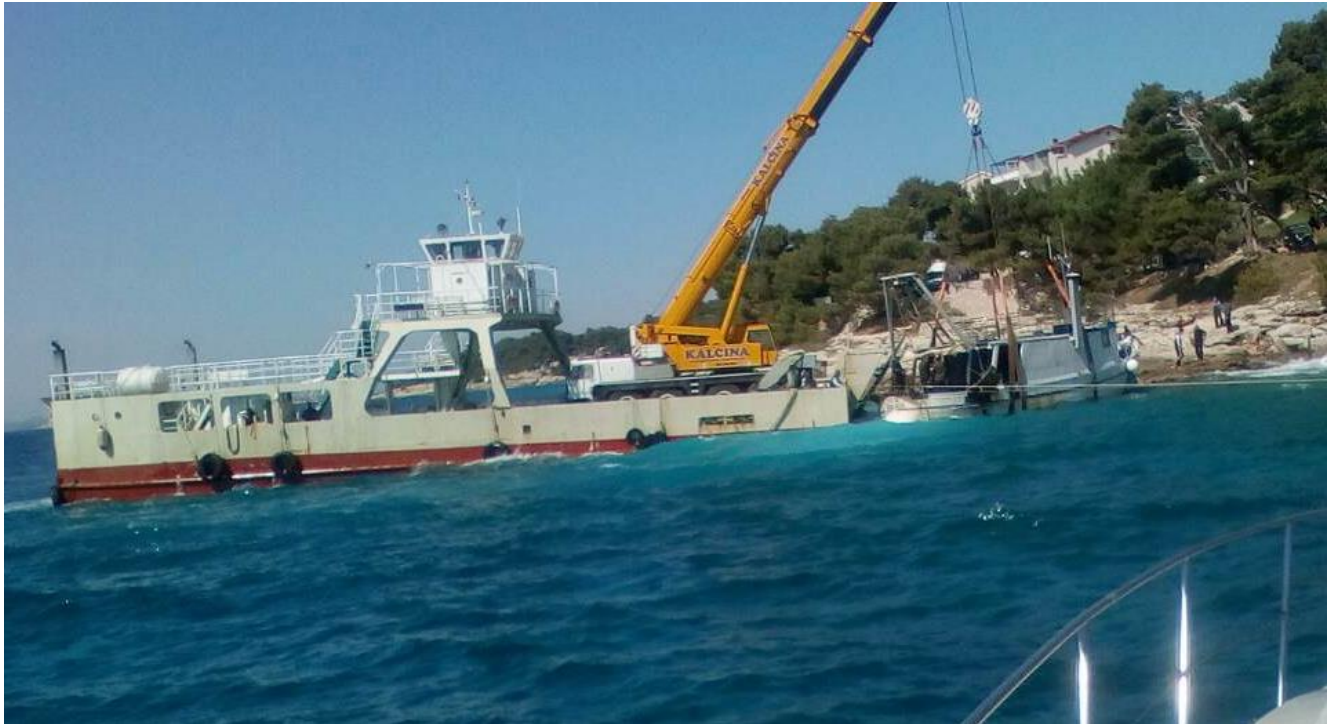
Auto dizalica je trakama obuhvaćeni nasukani ribarski brod podigla s morskog dna, omogućila ronionicima pregled i procjenu oštećenja te privremeno saniranje oštećenog dijela trupa.

Prema iskazu, ronionci su utvrdili probijanje pramčanog dijela trupa, oštećenja lijevo i desno od otvora u trupu, prodor mora ali i da nema velikog oštećenja.

**Slika 3. Podizanje ribarskog broda "Rom" prije odsukavanja i tegljenja u brodogradilište (izvor: Lučka kapetanija Šibenik)**

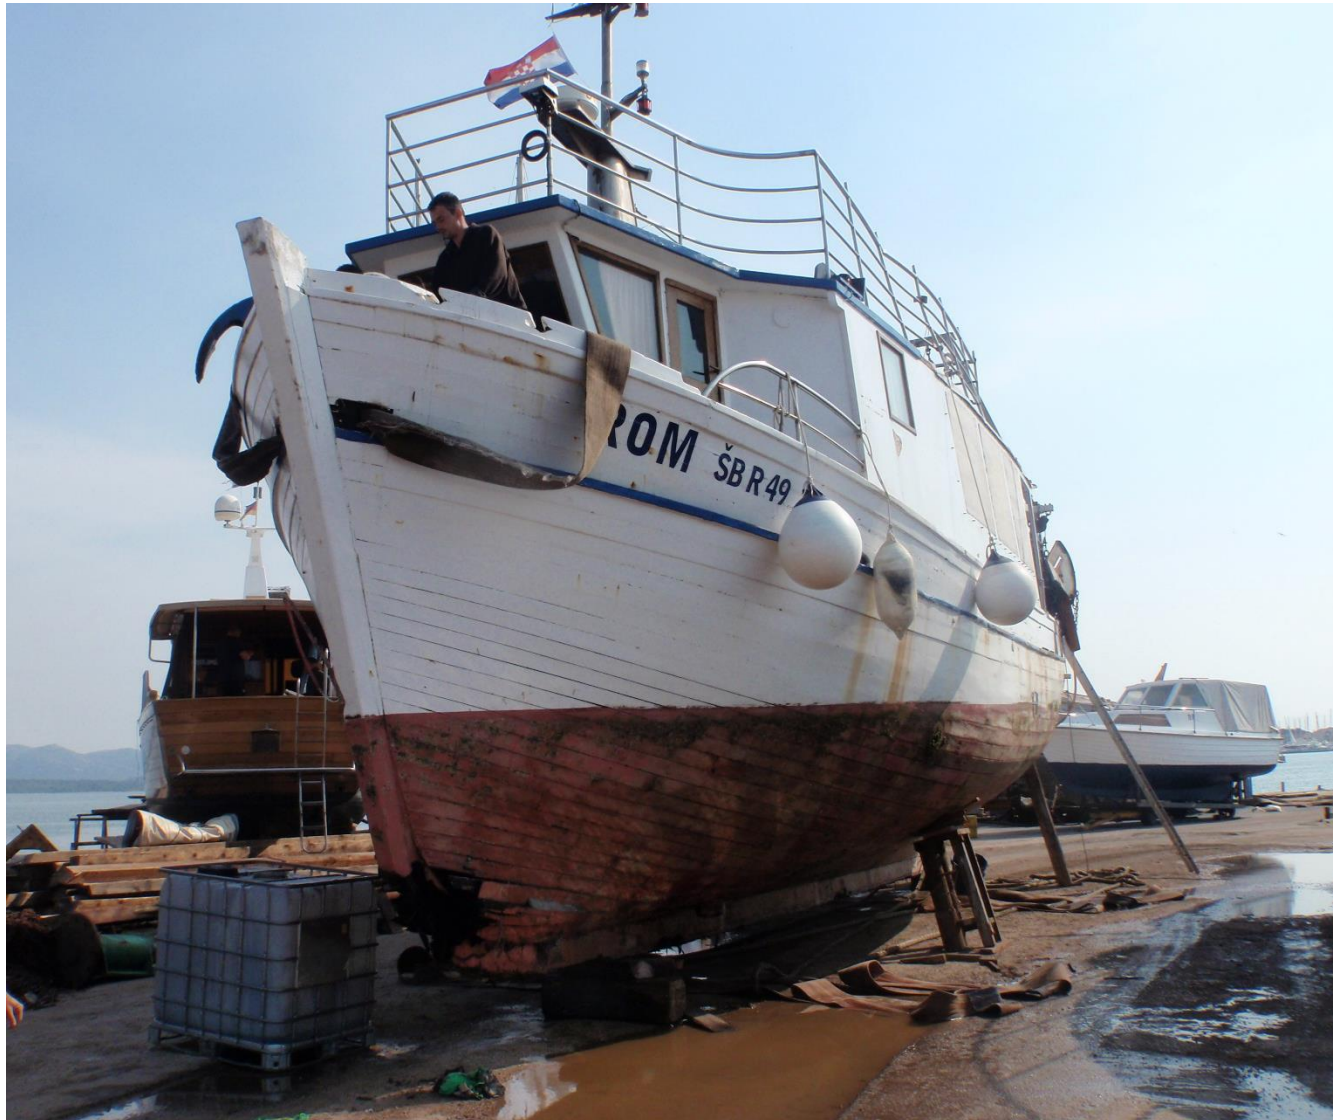
Pregledom je utvrđeno znatno oštećenje trupa na podvodnom dijelu pramca koje je nastalo kao posljedica pomorske nesreće koja se dogodila 01. travnja 2017. godine oko 02:30 sati udarom u obalu i nasukanjem broda na predjelu Pod Raduč na SZ strani otoka Murtera.

Također je utvrđeno da se na podvodnom dijelu pramca, u predjelu spoja pramčane statve i kobilice, nalazi otvor nepravilnog oblika promjera nešto manjeg od jednog metra, te oštećenje više platice oko otvora s lijeve i desne strane trupa u dužini otprilike 2 metra. Drugih oštećenja nije bilo, osim što je prostor strojarnice i potpalublja bio natopljen morskom vodom.

**Slika 4. Ribarski brod "Rom" na suhom u Marini Vinici - oštećenje broda gledano sa pramca lijevo (izvor: Lučka kapetanija Šibenik)**

Slijedom navedenog Svjedodžba o sposobnosti broda za plovidbu izgubila je valjanost.

Zabranjeno je isplavljenje brodu dok se potpuno ne otkloni oštećenje i ponovo ishodi Svjedodžba.
