PRELIMINARNO IZVJEŠĆE / PRELIMINARY REPORT

1. OPĆENITI PODACI / ACCIDENT/SERIOUS INCIDENT IDENTIFICATION		
a	MJESTO NESREĆE ILI OZBILJNE NEZGODE	Plaža turističkog naselja Resnik, Split
	AREA OF ACCIDENT OR SERIOUS INCIDENT	
b	DATUM NESREĆE ILI OZBILJNE NEZGODE	25. lipnja 2015.
	DATE OF ACCIDENT OR SERIOUS INCIDENT	
c	VRIJEME NESREĆE ILI OZBILJNE NEZGODE	17:37 ¹
	TIME OF ACCIDENT OR SERIOUS INCIDENT	
d	PROIZVOĐAČ ZRAKOPLOVA	Global Amphibians LLC
	AIRCRAFT MANUFACTURER	
e	TIP ZRAKOPLOVA	Laki amfibijski zrakoplov
	AIRCRAFT TYPE	
f	MODEL ZRAKOPLOVA	Lake LA-4-200
	AIRCRAFT MODEL	
g	DRŽAVA PRIPADNOST ZRAKOPLOVA	Hrvatska
	STATE OF REGISTRY	
h	REGISTRACIJSKE OZNAKE	9A-DLA
	REGISTRATION	
i	OPERATOR ZRAKOPLOVA	Europski Obalni Avioprijevoznik d.o.o.
	AIRCRAFT OPERATOR

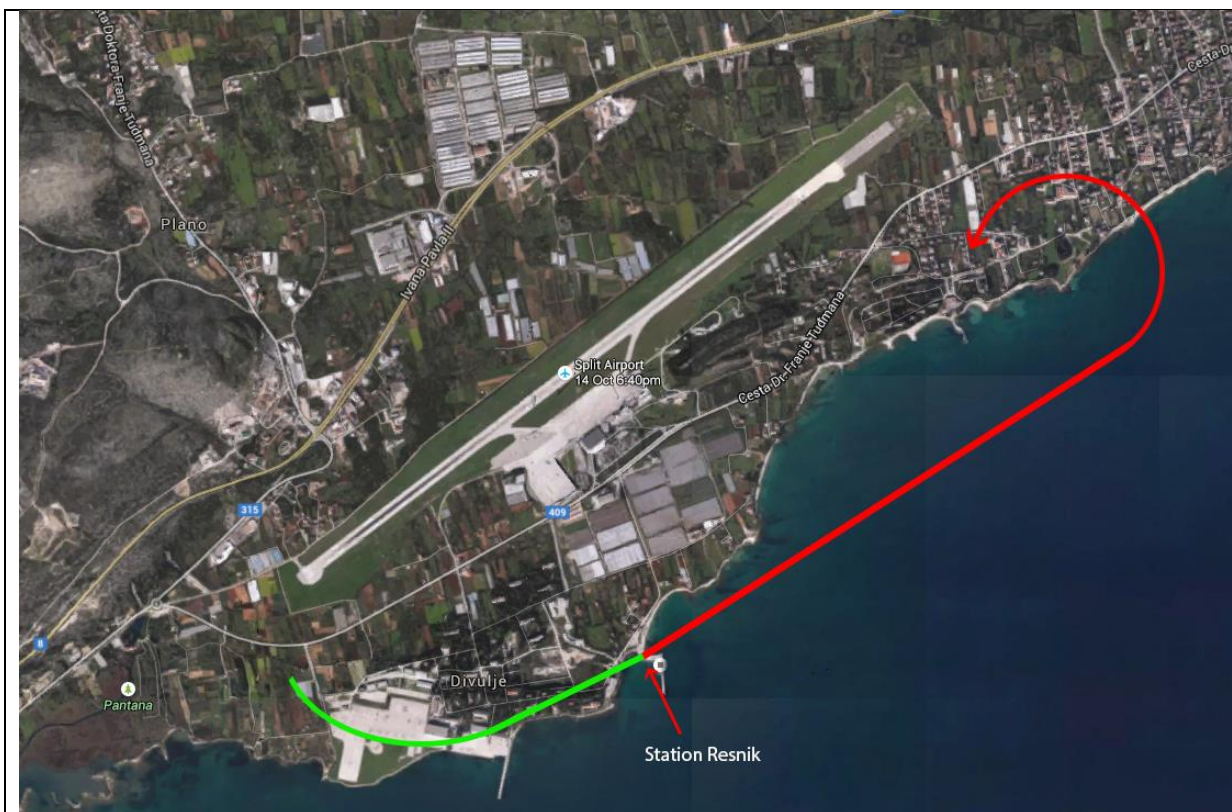
Temeljem svjedočenja pilota zrakoplova Twin Otter, koji se u trenutku nesreće nalazio na mjestu označenom „Station Resnik“ na parkiralištu baze Resnik načinjena je skica leta. Svjedok se je nalazio na putanji leta zrakoplova u downwindu i na mjestu gdje je prestao raditi motor zrakoplova. Dio putanje leta zrakoplova s normalnim radom motora na slici 2 označen je zeleno, a preostali dio putanje nakon prestanka rada motora označen je crveno. Procijenjena visina zrakoplova prilikom praćenja leta zrakoplova u trenutku prestanka rada motora prema izjavi svjedoka bila je 700 – 800 ft (213 – 244 m).

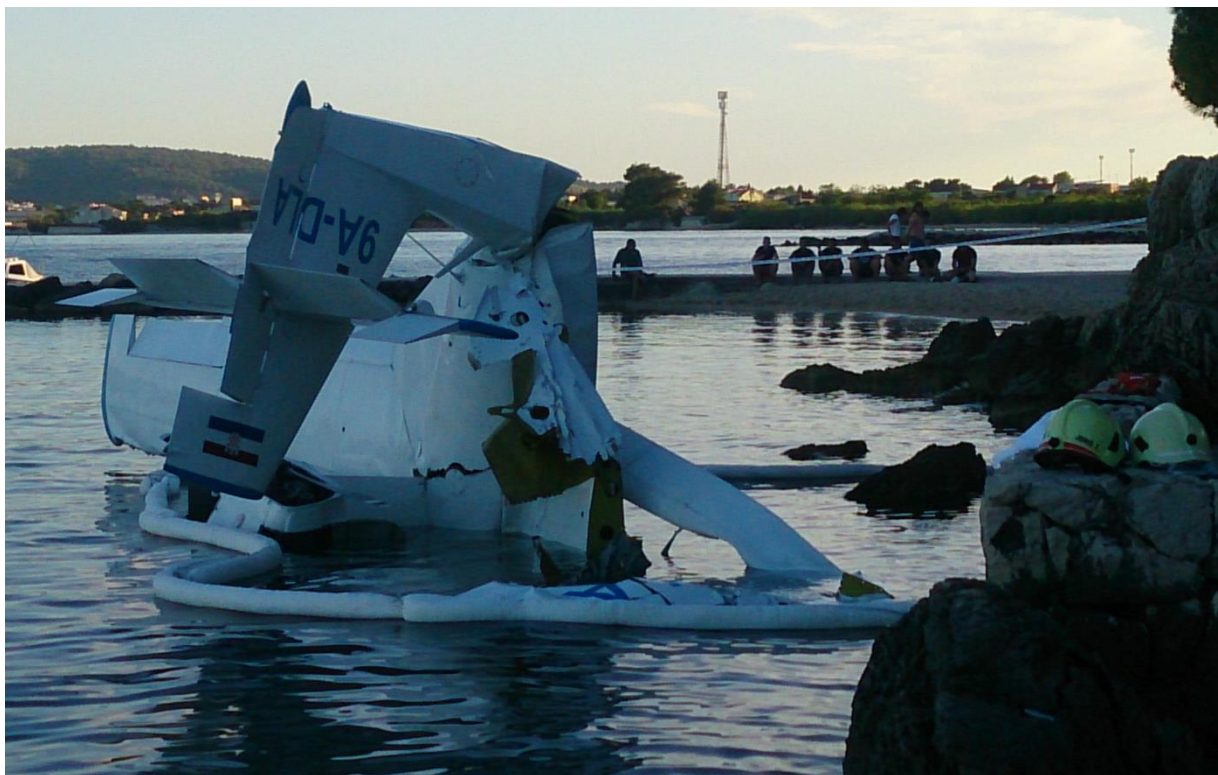
Zrakoplov je u trenutku pada svojim lijevim krilom zahvatio nadstrešnicu iznad plaže hotela Resnik, nakon čega se lijevo krilo odlomilo, a od posljedice udara u more na dubini do 1 m zrakoplov je u potpunosti uništen.

Zrakoplov je pao u more pod velikim upadnim kutom nakon što je svojim lijevim krilom zahvatio nadstrešnicu iznad plaže hotela Resnik. Zadnji dio trupa zrakoplova s repnim površinama prelomio se prema naprijed, što ukazuje na gotovo okomiti udar u vodu, kako je prikazano na slici iznad.

Prednji dio zrakoplova je od udara u dno na dubini od oko 1 m u potpunosti deformiran. Kabina je također deformirana sa ostacima razasutim na površini i dnu, a sjedišta (prednja i zadnja) su se nalazila pod vodom. Ostaci zrakoplova su većim dijelom prikupljeni istog dana u sklopu dinamičkog dijela očevida, a tek manji dio ostataka prikupljen je narednog dana.
