Agencija za istraživanje nesreća u zračnom, pomorskom i željezničkom prometu  
Odjel za istrage nesreća u zračnom prometu

**P R I V R E M E N A I Z J A V A**

**O NESREĆI ZRAKOPLOVA ZLIN 242 L, 9A-KAM**

**U UVALI POMER KOD MEDULINA**

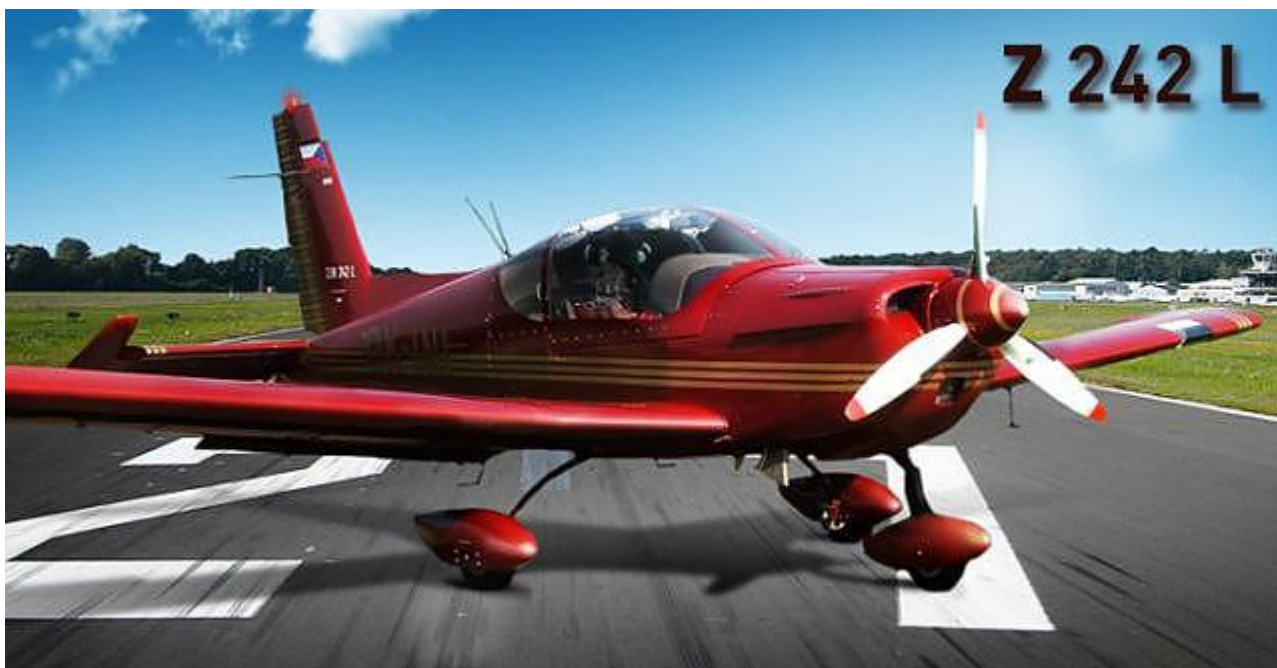
Slika 2. – avion ZLIN 242 L

Avion ZLIN 242 L dizajniran je za osnovnu i naprednu letačku obuku u civilnim i vojnim letačkim školama te za akrobatske letove i akrobatsku obuku.
