SAŽETAK ZAVRŠNOG IZVJEŠĆA

O NESREĆI ZRAKOPLOVA AVID - FLYER

KOJA SE DOGODILA DANA
03. SRPNJA 2010.
U SOPOTU KRAJ VINKOVACA

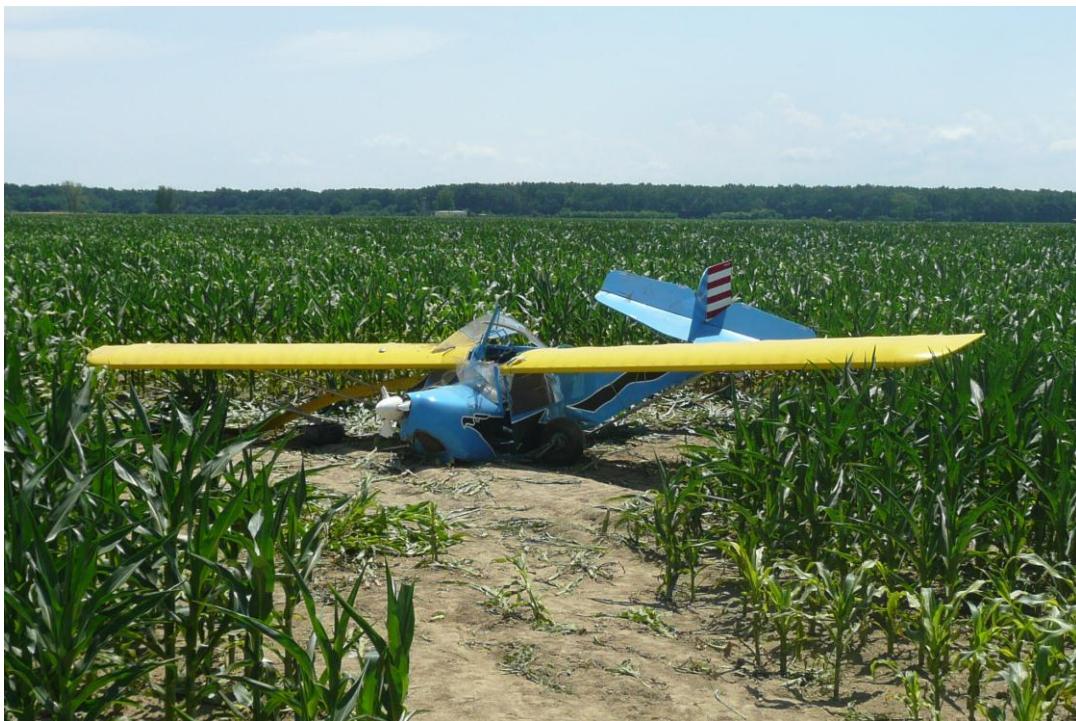
Slika 1.

Nakon prisilnog slijetanja u polje kukuruza na zrakoplovu je nastala totalna šteta.

- Pilot je bez pilotske dozvole obavljao samostalno letove na neregistriranom zrakoplovu AVID - FLYER te je i ostale polaznike škole vodio na probne letove (točka 2.2.1. i 2.2.2.).
- Nakon nesreće konstrukcija zrakoplova je pretrpjela velike deformacije i kao takva više se ne može upotrijebiti za letenje.

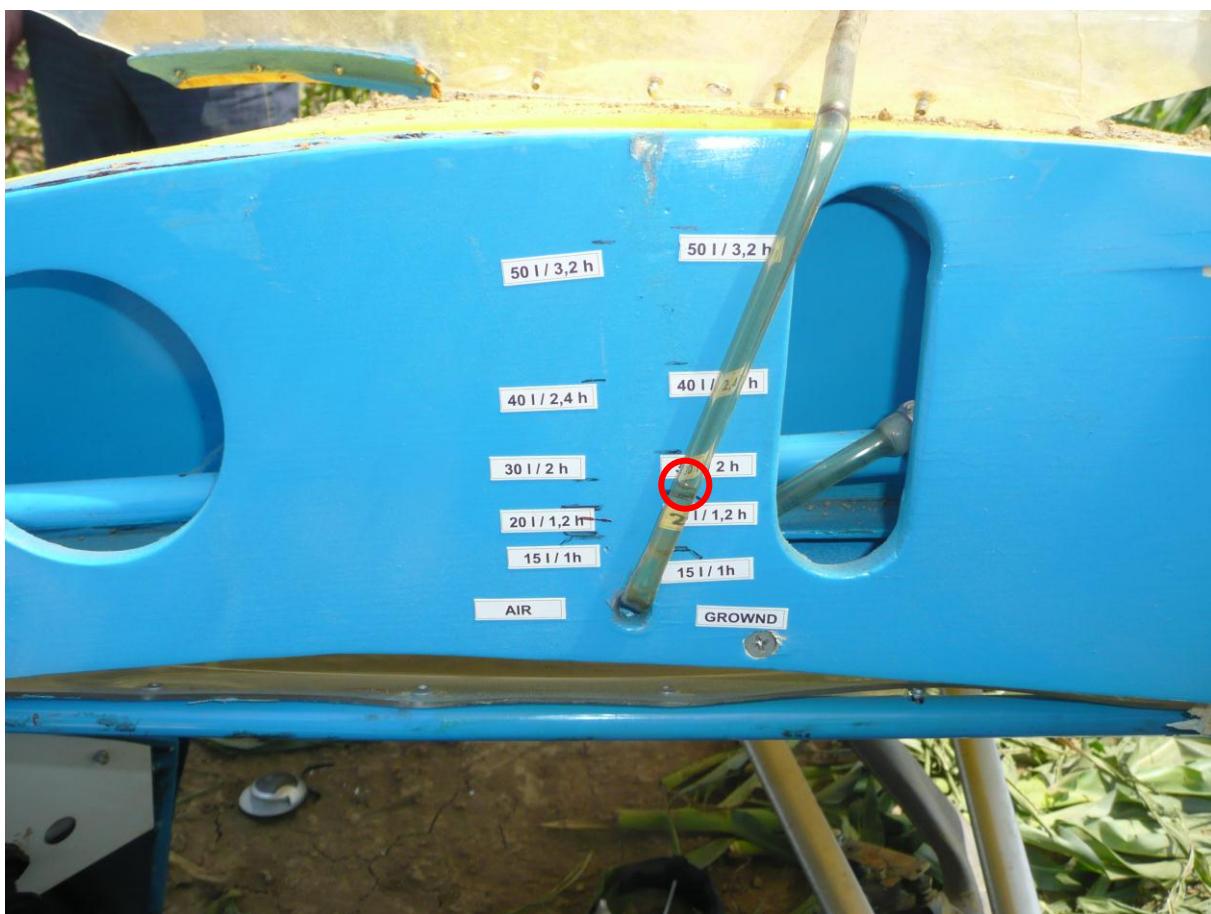
Slika 2.

- Pregledom kokpita zrakoplova uočeno je da pokazivač goriva pokazuje da u rezervoaru ima još oko 25 l goriva (Slika 2.).
- Pregledom rezervoara ustanovljeno je da je prazan. Pregled se obavio otvaranjem poklopca rezervoara i pritiskom na drenažni ventil (Slika 3. i 6.).
- Pregledan je motor Rotax 582 i ustanovljeno je da u čašicama rasplinjača nije bilo goriva (Slika 7.).

- Zrakoplov je prije nesreće bio tehnički ispravan. Nesreća se dogodila uslijed nedostatka goriva i prestanka rada motora. Očevodom je ustanovljeno da je pilot imao krivu predodžbu o stanju goriva jer mu je pokazivač goriva pokazivao količinu od oko 25 l i nakon nesreće kada je rezervoar bio prazan. Navedena činjenica ukazuje na to da je pokazivač goriva bio začepljen jer prema izjavi pilota (točka 2.2.1.) stoji da je i prije polijetanja pokazivač pokazivao 25 l.
